Collemaggio

BASILICA RITROVATA

20 dicembre 2017

ENI ENI AND THE RESTORATION PROJECT E IL PROGETTO DI RECUPERO

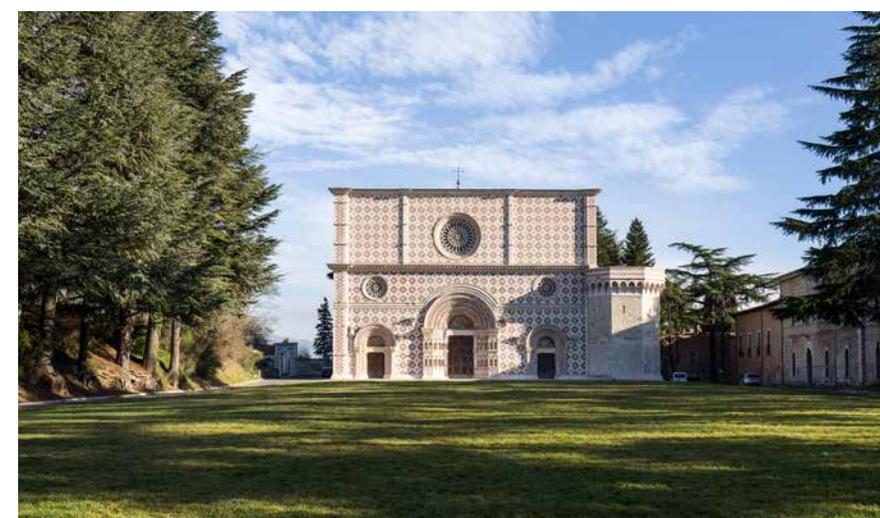
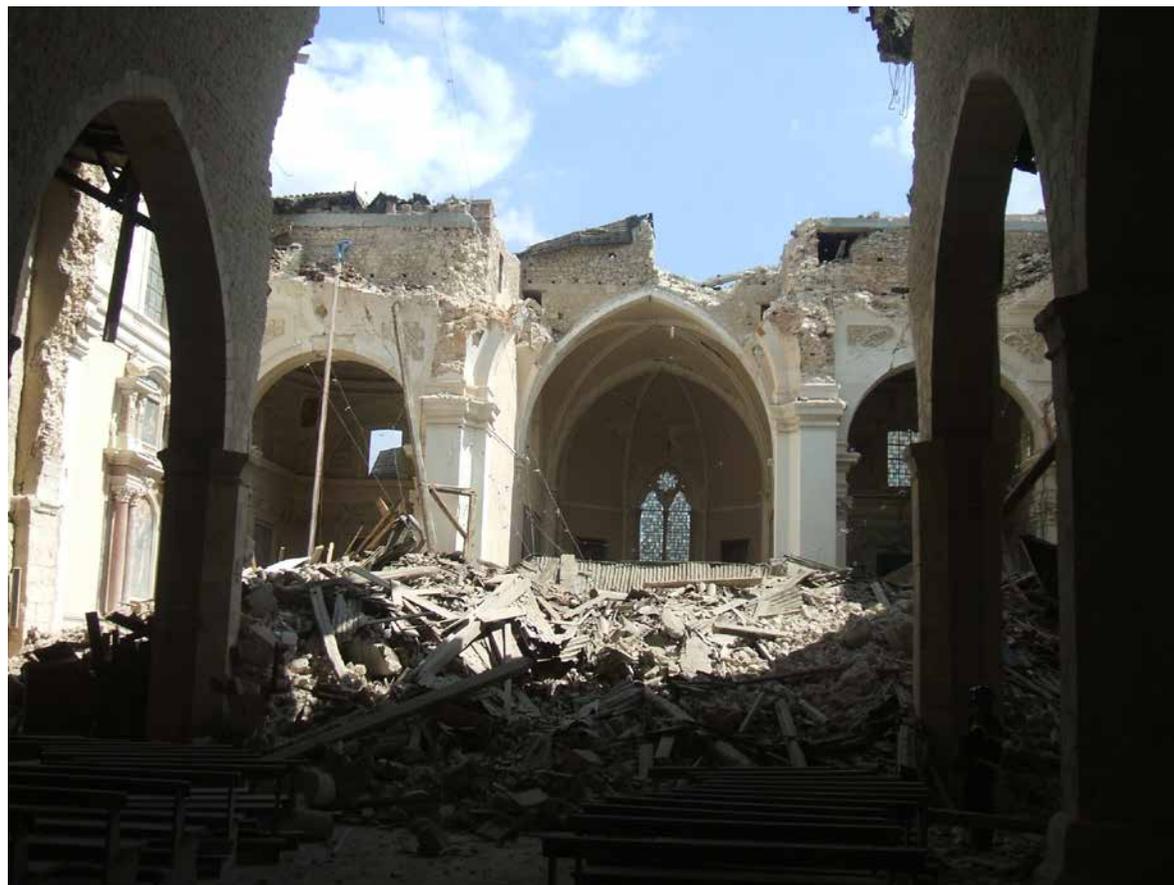
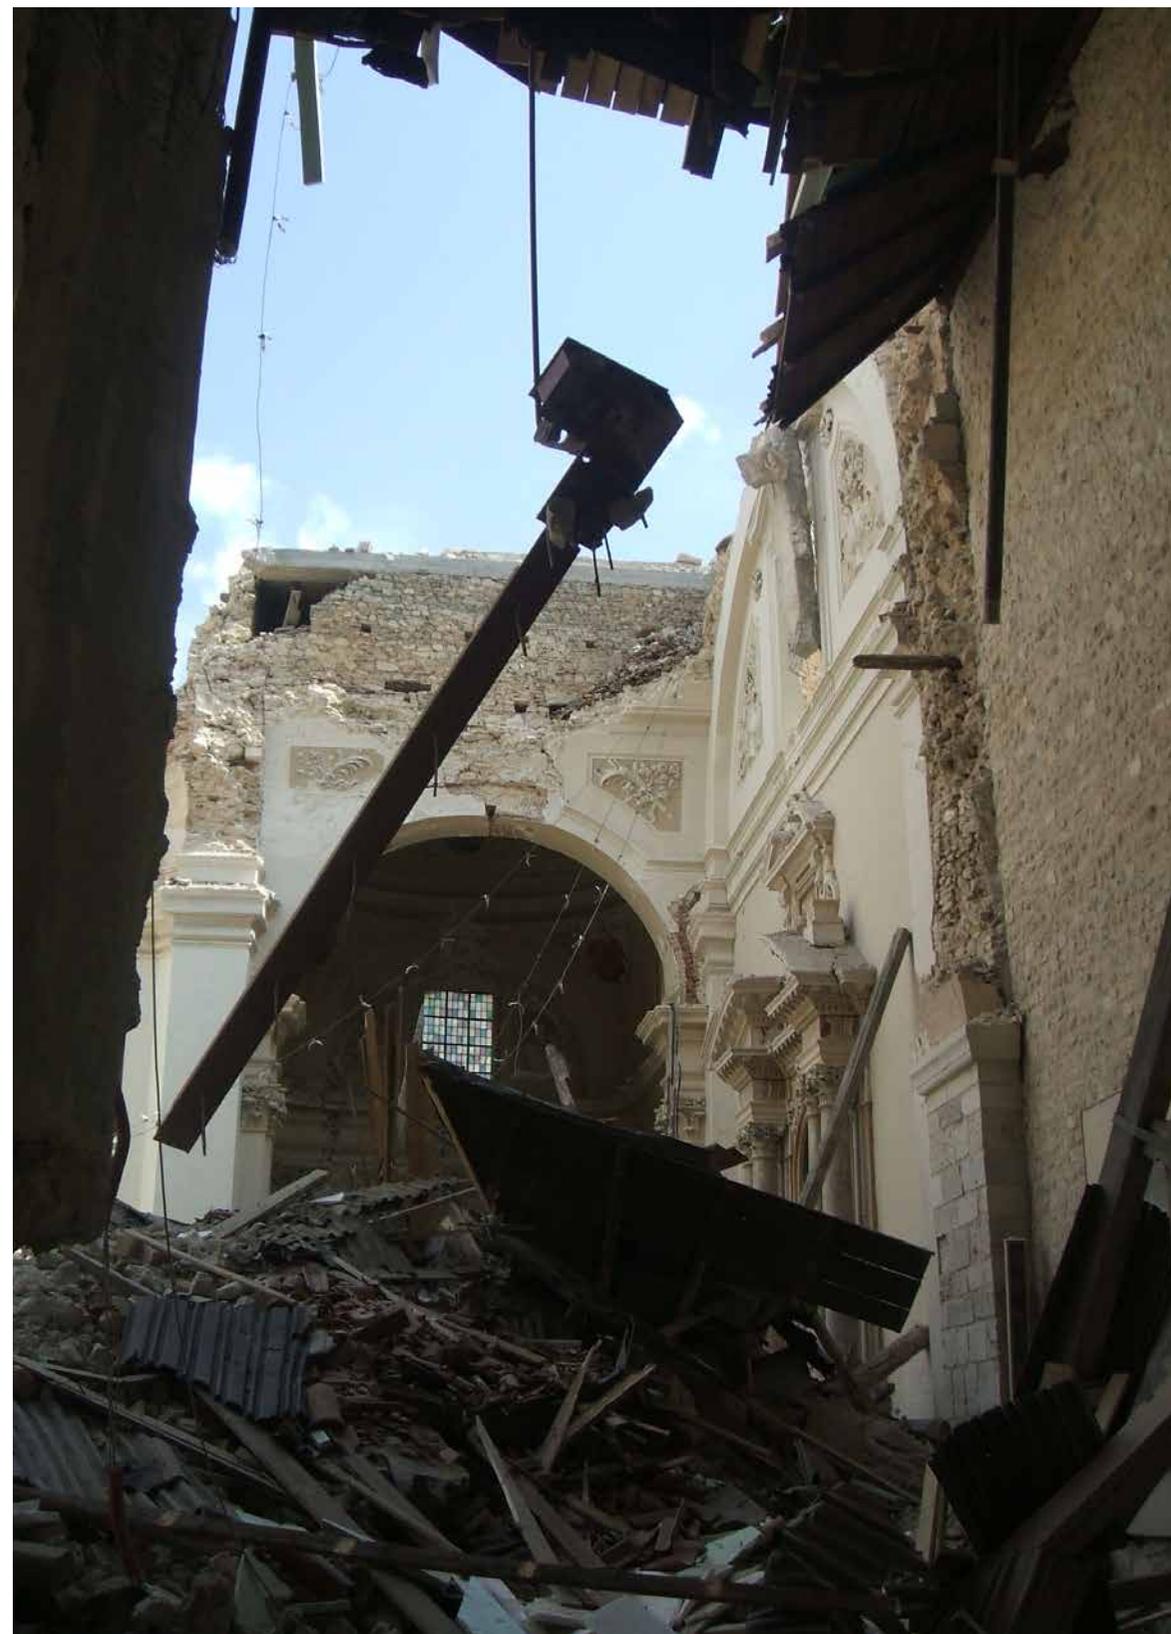
IL SISMA THE EARTHQUAKE

Il 6 aprile 2009 un forte sisma ha colpito L'Aquila rendendo inagibile gran parte degli edifici della città. Tra i numerosi monumenti storici danneggiati si annovera la più importante chiesa, la Basilica di Santa Maria di Collemaggio, segnata da gravi danni: crolli del transetto e della cupola centrale; gravi lesioni alle absidi; diffusi danni alle murature e dissesti alle colonne delle navate.

One of the numerous severely damaged historical monuments was the city's most important Church, the Basilica of Santa Maria di Collemaggio: the transept and central dome collapsed, there was serious damage to the apses, widespread damage to the walls and collapsing columns in the naves.

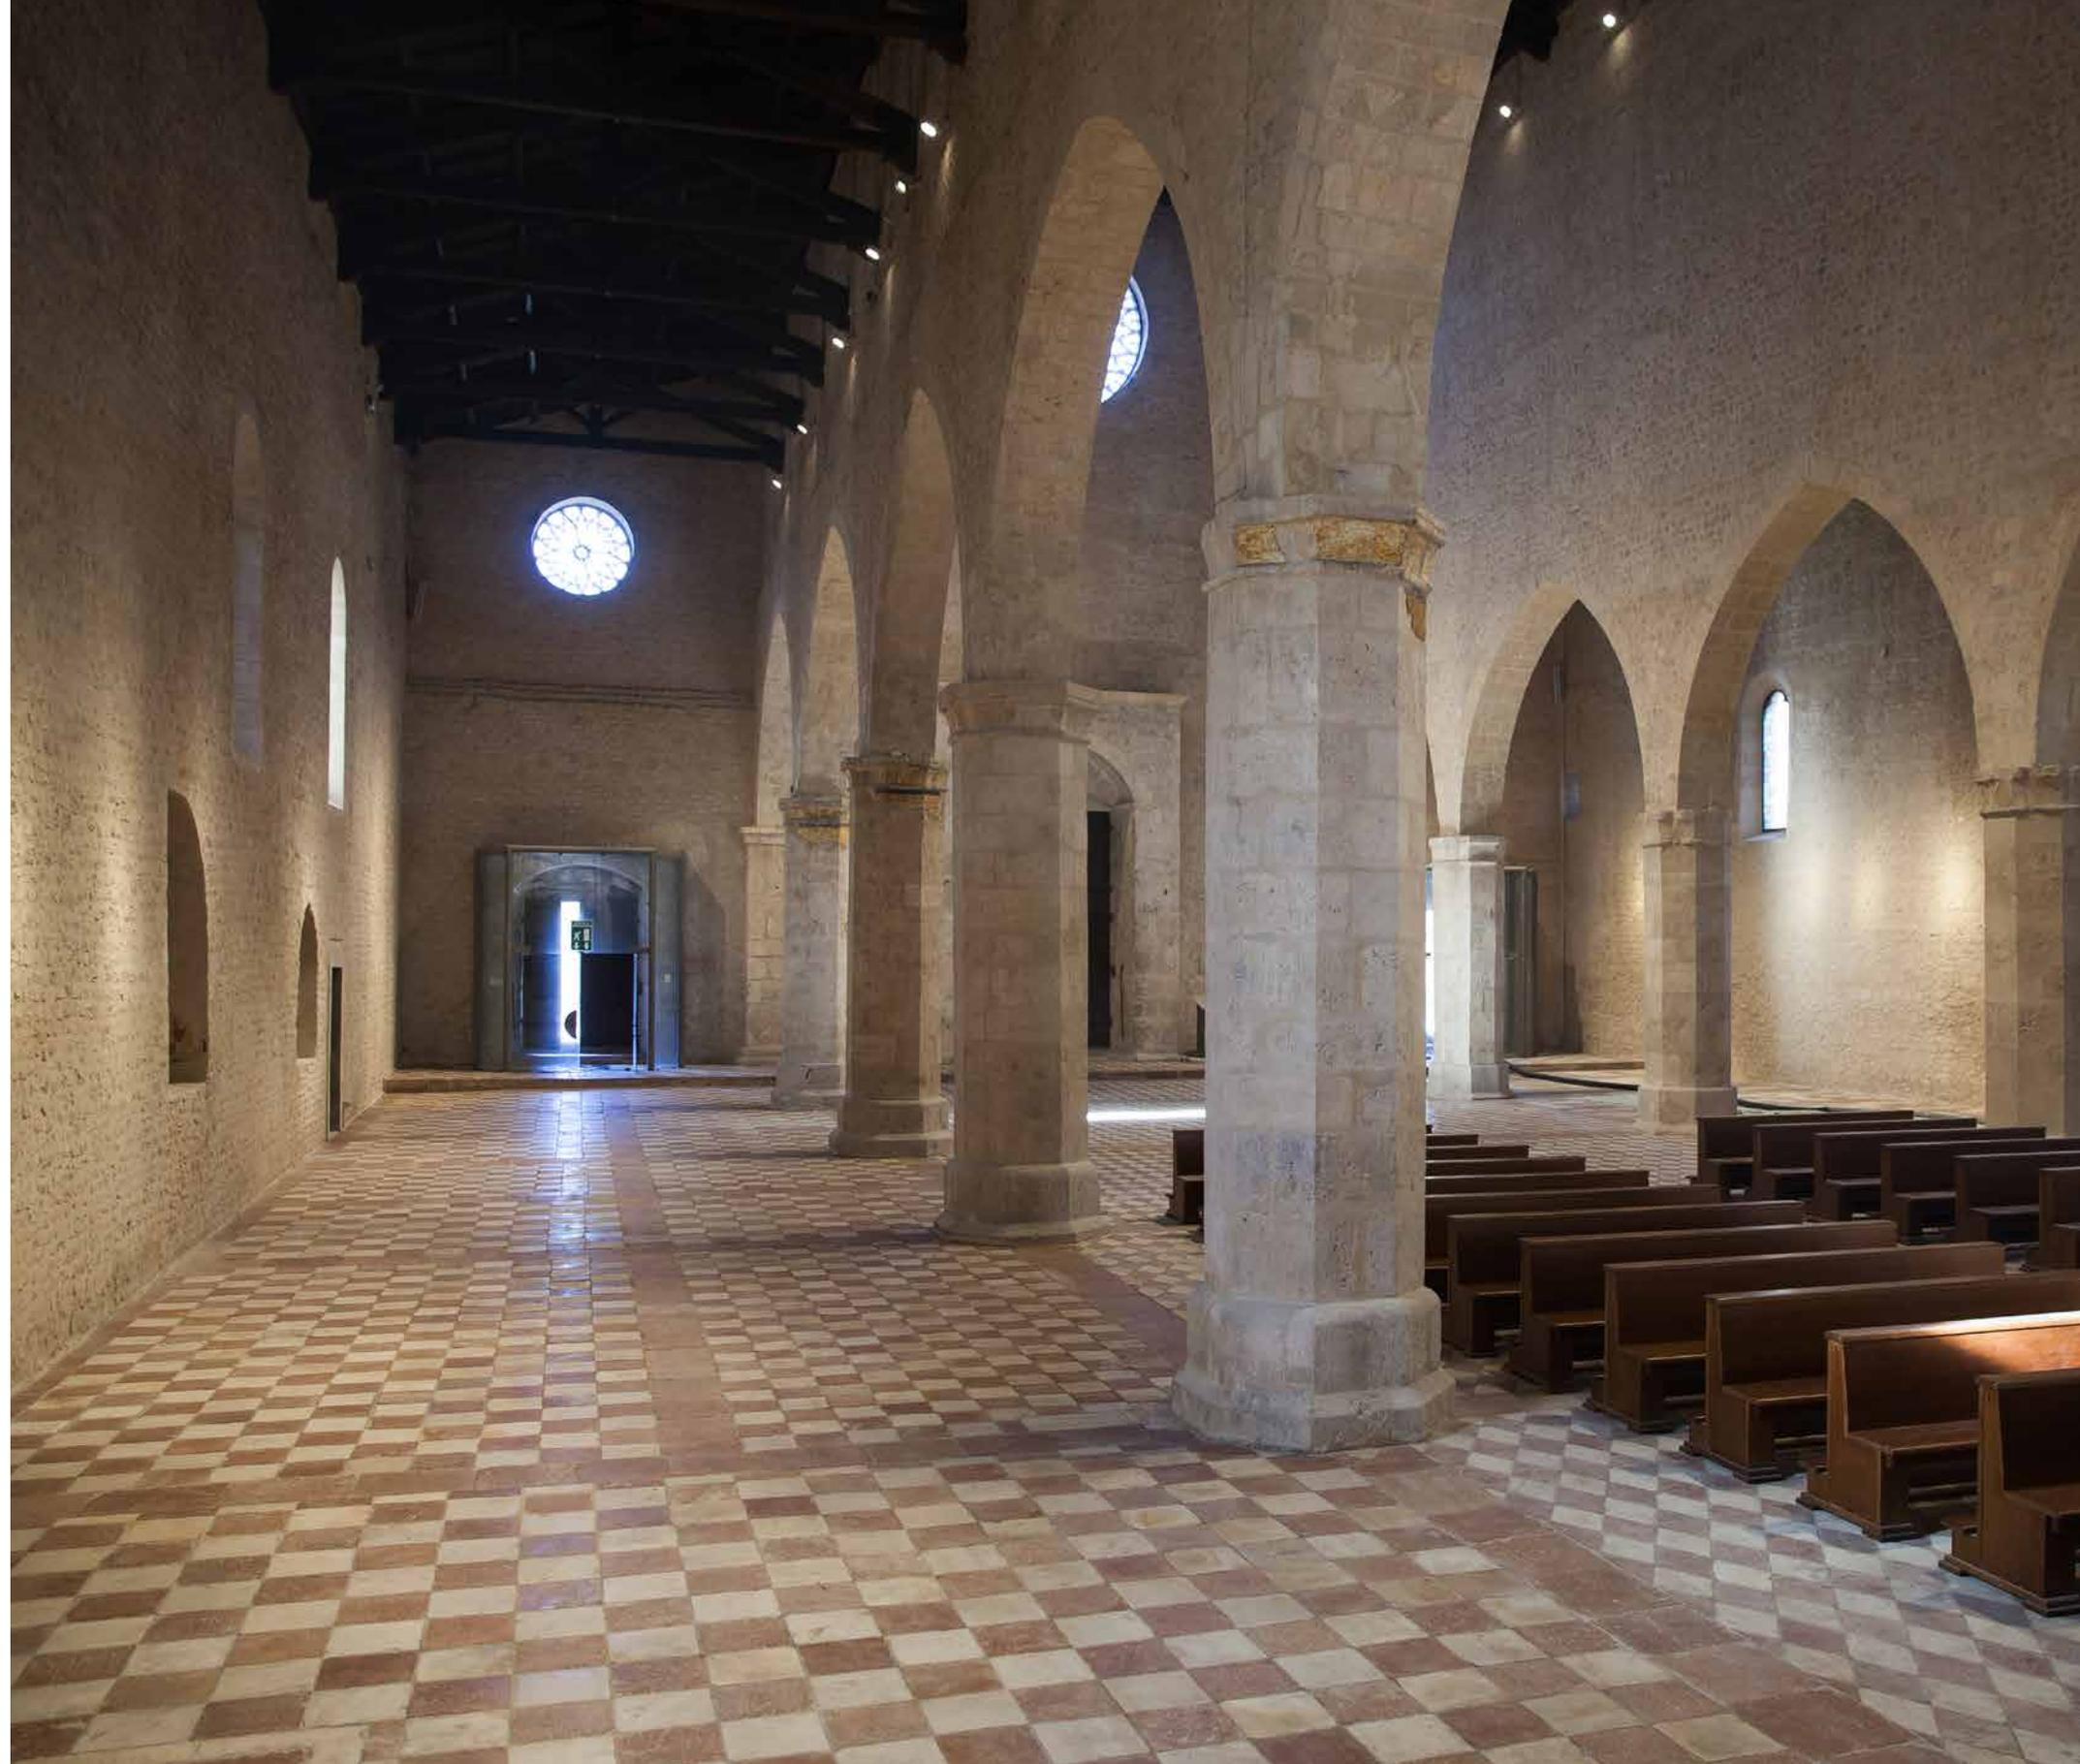
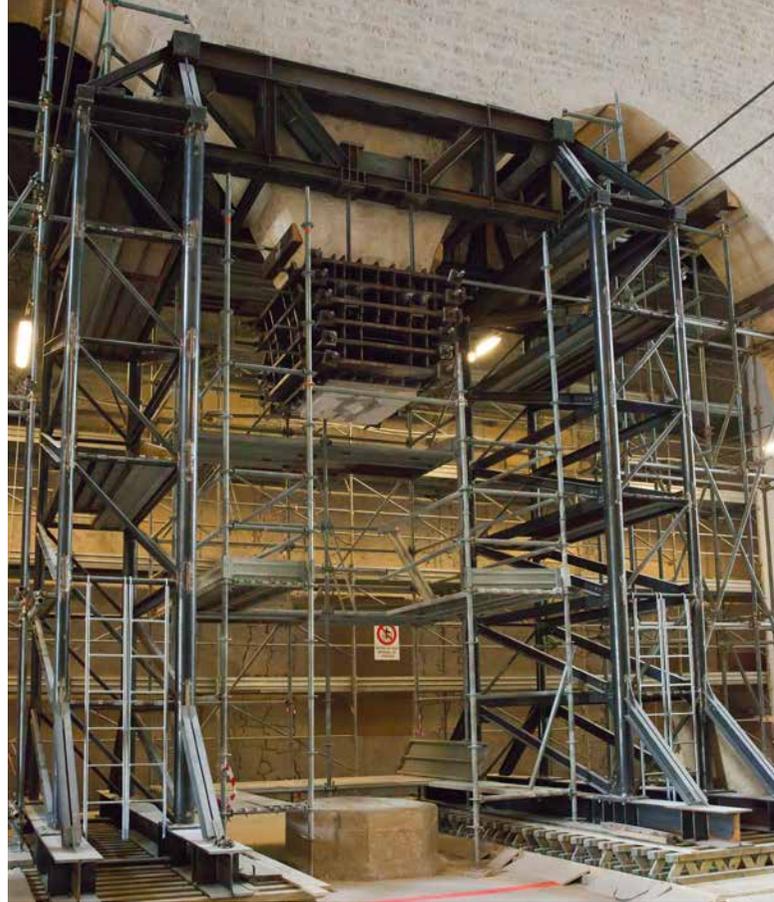
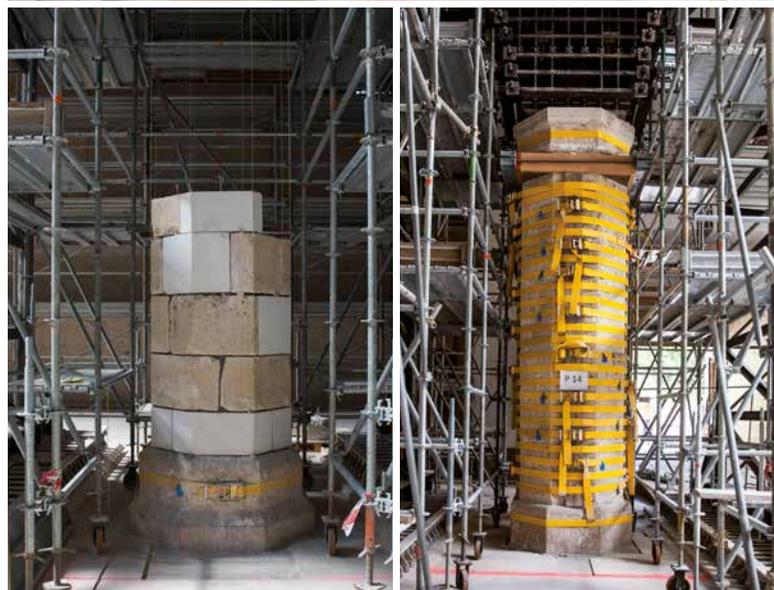
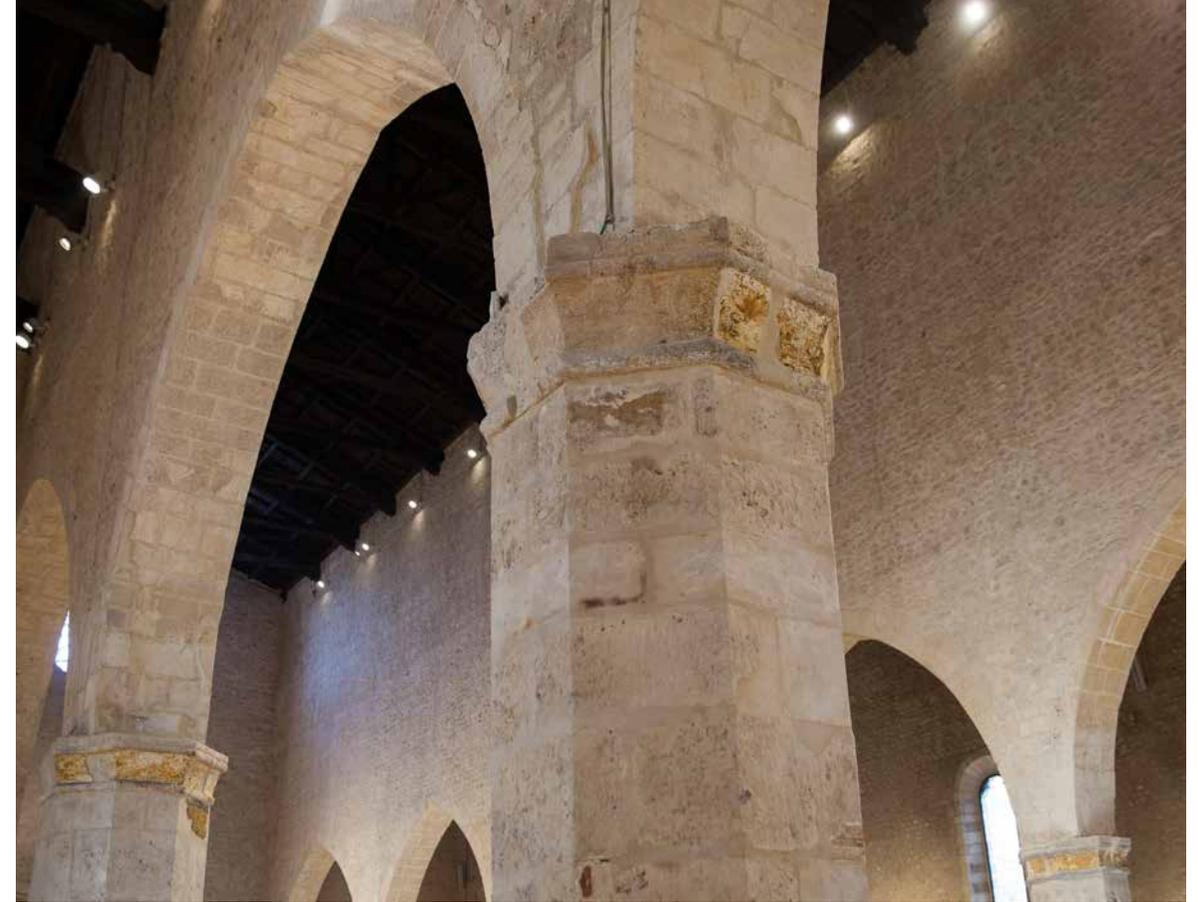
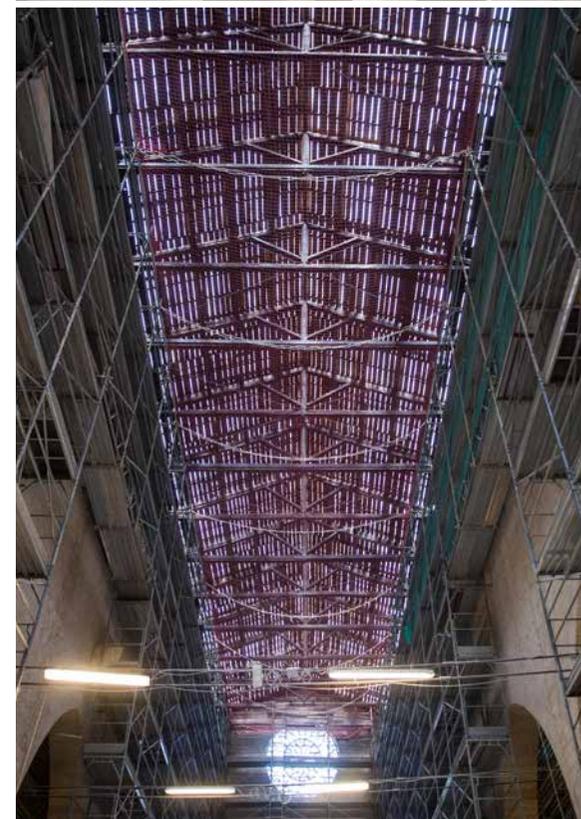
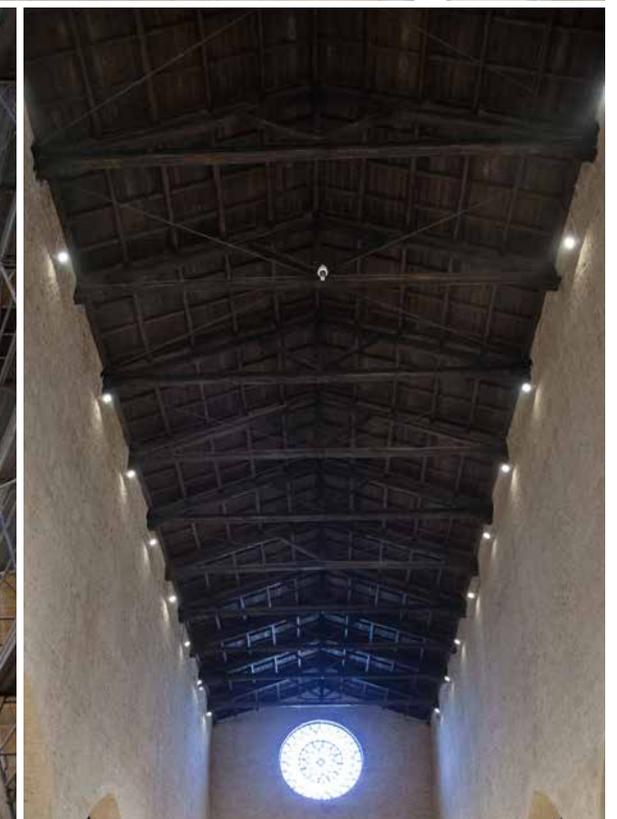
LE NAVATE, I PILASTRI, LE MURATURE, LA COPERTURA

L'intervento di consolidamento ha puntato a preservare quanto più possibile gli elementi costitutivi dei pilastri (conci lapidei) con due diverse tipologie in funzione del danno riscontrato. Su quelli più danneggiati si è operato con il completo smontaggio - utilizzando strutture provvisorie che hanno permesso la sospensione temporanea della muratura soprastante - e la ricostruzione con la sostituzione dei conci che non presentavano più le caratteristiche meccaniche ritenute idonee.

Sugli altri si è adottato un intervento puntuale di "scuci-cuci" per sostituire i soli conci danneggiati.

Sulle murature perimetrali sono stati effettuati interventi localizzati di consolidamento utilizzando di volta in volta la tecnica di "scuci-cuci", le iniezioni di malte speciali o il sistema reticolatus, in funzione delle condizioni locali di dissesto o della inadeguatezza costruttiva.

La parte sommitale è stata rinforzata con cordoli in muratura armata e/o con il ripristino dei cordoli preesistenti. La copertura è stata oggetto di un intervento di irrigidimento delle falde mediante pannelli in legno lamellare.

The consolidation aimed at preserving the constituent elements of the pillars (stone ashlars) as much as possible using two different types of interventions depending on the damage. The most damaged pillars were completely disassembled and replaced with provisional structures that allowed the temporary suspension of the masonry above them, and reconstruction through the replacement of the ashlars that no longer demonstrated having mechanical characteristics considered suitable. The lesser damaged pillars underwent a specific “scuci-cuci” patching intervention to replace only the damaged blocks.

Localized consolidation interventions were carried out on the perimeter walls, alternating the “scuci-cuci” patching method, the injection of special mortars and a reticolatus system, depending on the local instability conditions or constructive inadequacies. The top of the Basilica was strengthened with reinforced masonry edge beams and/or with the restoration of the existing edge beams. The roofing underwent an intervention which included stiffening the gabled roof through the use of plywood panels.

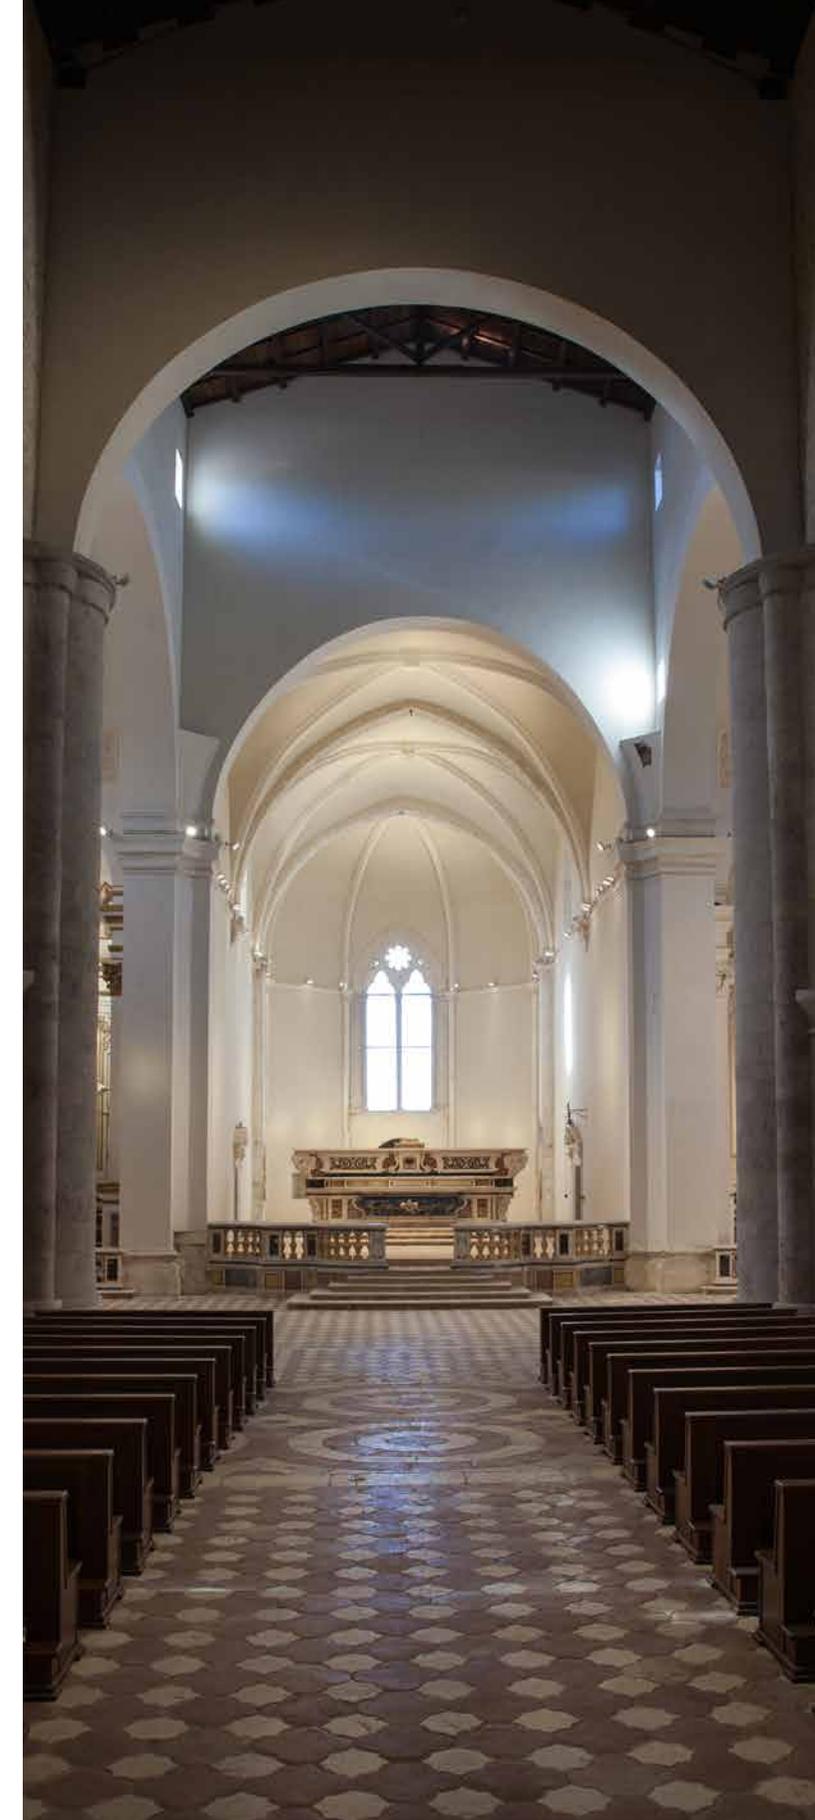
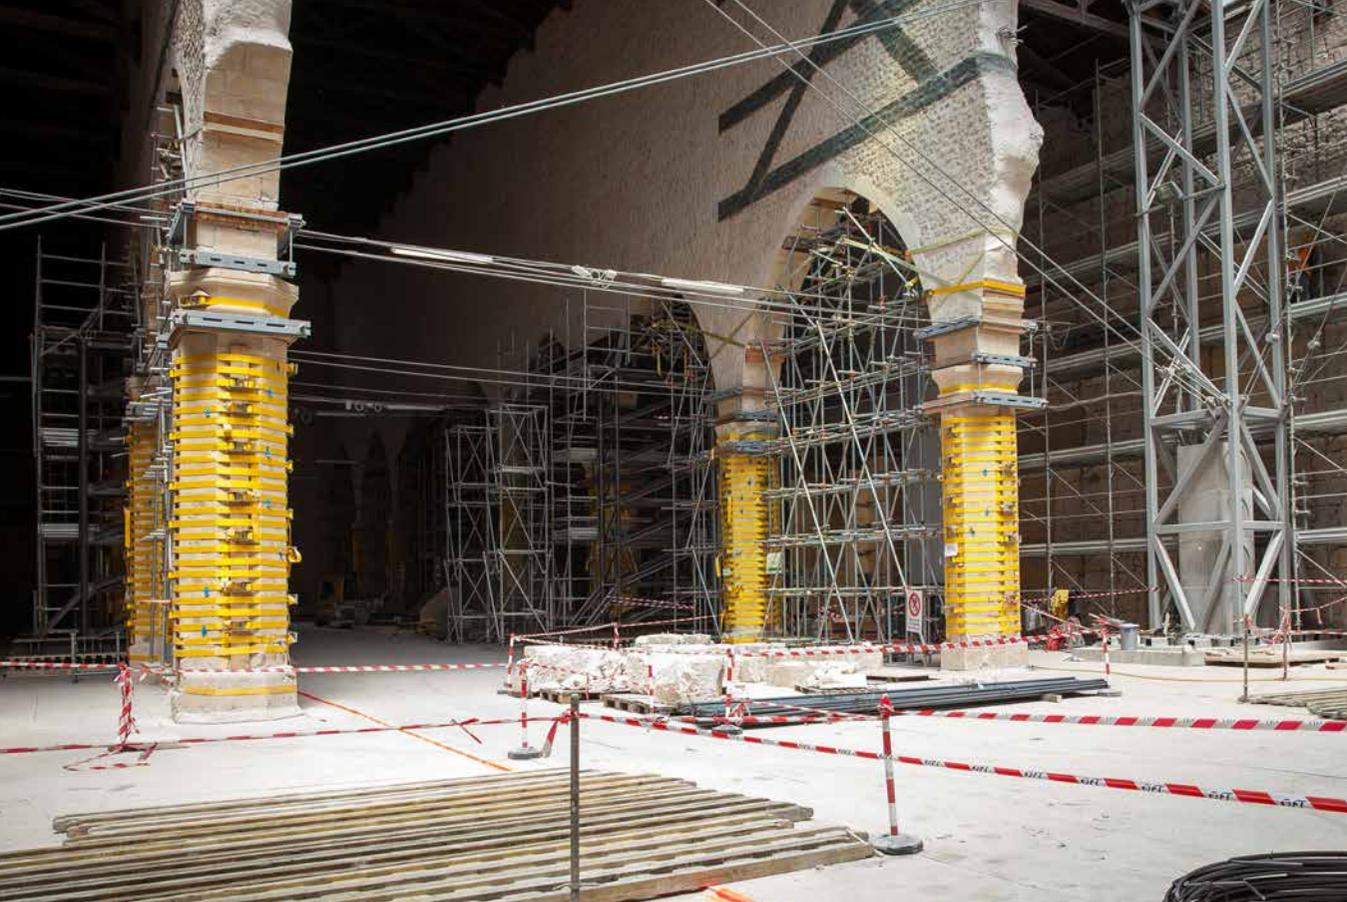
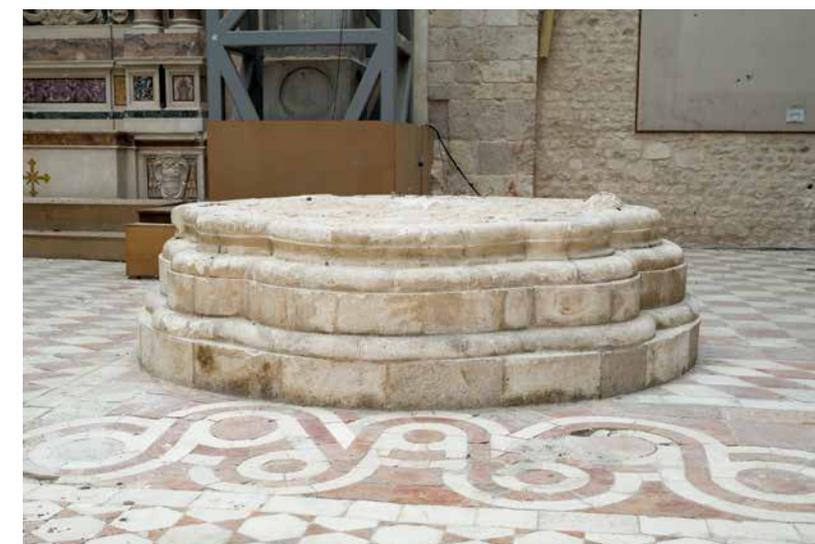
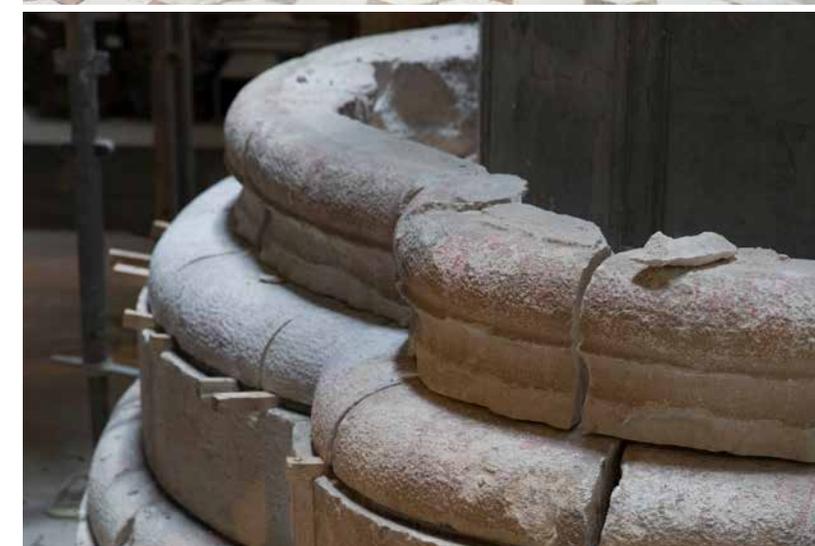
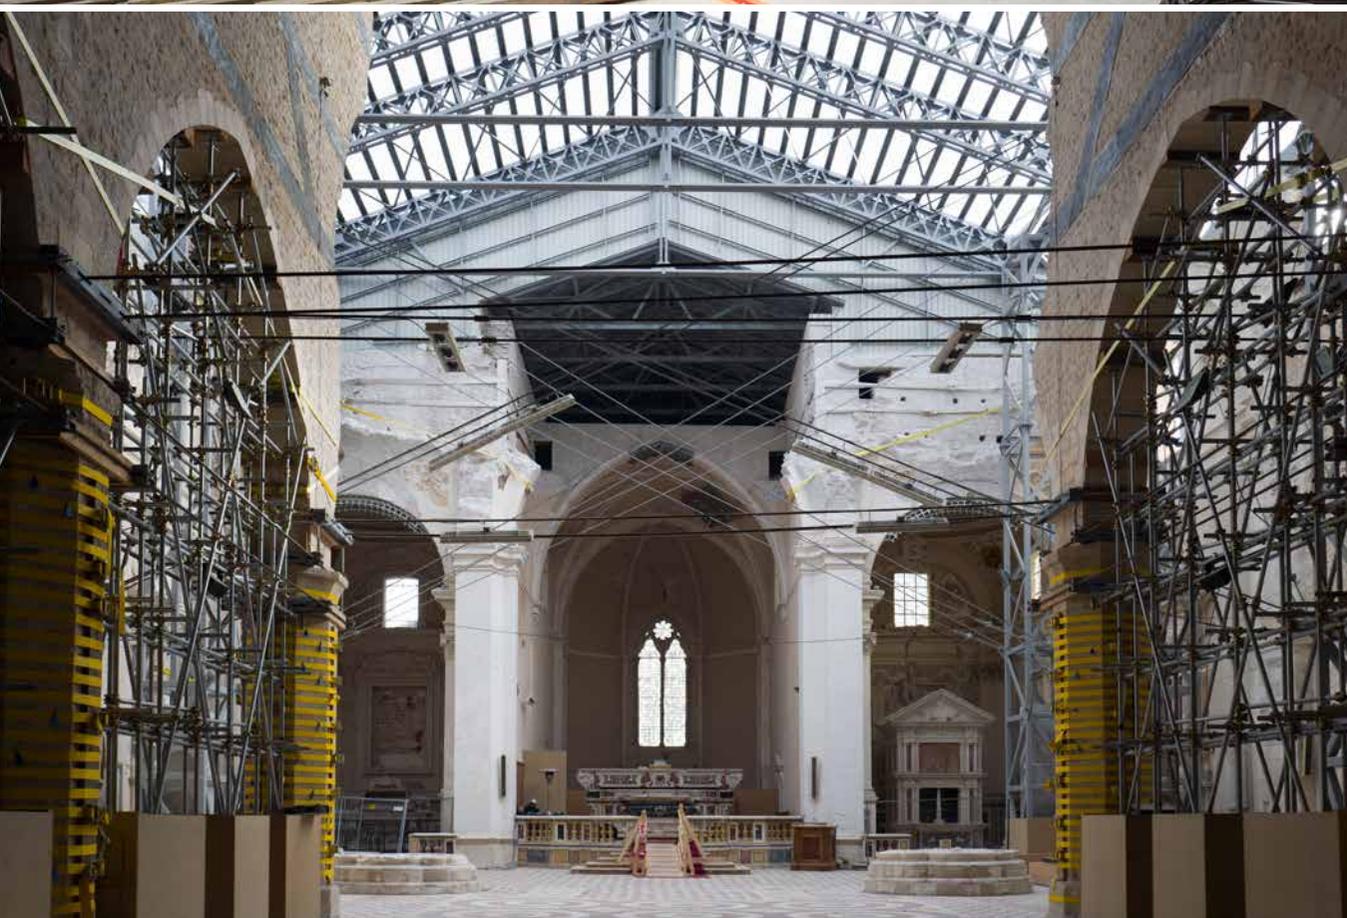
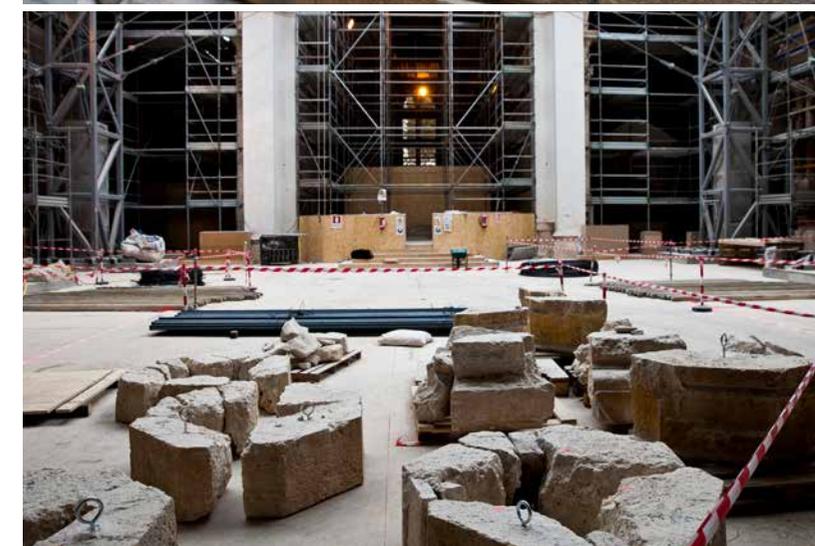
IL TRANSETTO, I PILASTRI POLILOBATI, L'ARCO TRIONFALE, LA COPERTURA

Il transetto ha subito i danni maggiori, con il collasso totale dei grandi pilastri polilobati, dell'arco trionfale e della copertura. I pilastri sono stati interamente ricostruiti - con struttura interna in cemento armato e paramento lapideo ricomposto riutilizzando le pietre recuperate - insieme al nuovo arco trionfale, determinando un elemento di forte resistenza in grado di assorbire adeguatamente le sollecitazioni in caso di nuovo sisma. La nuova copertura prevede un'orditura lignea principale e secondaria a vista nella parte centrale, in continuità visiva con quella della navata - mentre nei bracci laterali sono state ripristinate le volte a botte. L'abside è stata consolidata nelle parti lesionate, anche attraverso la rimozione e ricollocazione di elementi lapidei, aggiungendo agli incatenamenti preesistenti ulteriori nuovi tiranti metallici.

The transept suffered the most damage in the earthquake, with the total collapse of the large multi-lobed pillars, the triumphal arch and the roofing. The pillars were entirely rebuilt with a reinforced concrete frame covered with stone facing and reassembled with recovered stones, along with the new triumphal arch, creating a highly resistant element that can adequately absorb the stresses of any future earthquakes. The new roofing has main warped wood and secondary, visible warped wood in the central part which extends the visual continuity with that of the nave, while the barrel vaults were restored in the side braces. The damaged parts of the apse were consolidated, including through the removal and replacement of stone elements, adding additional metal rods to the existing chaining.

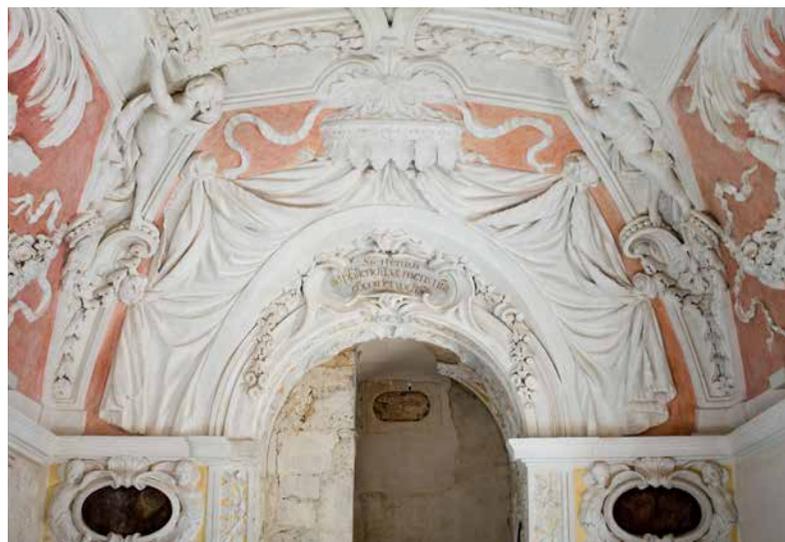
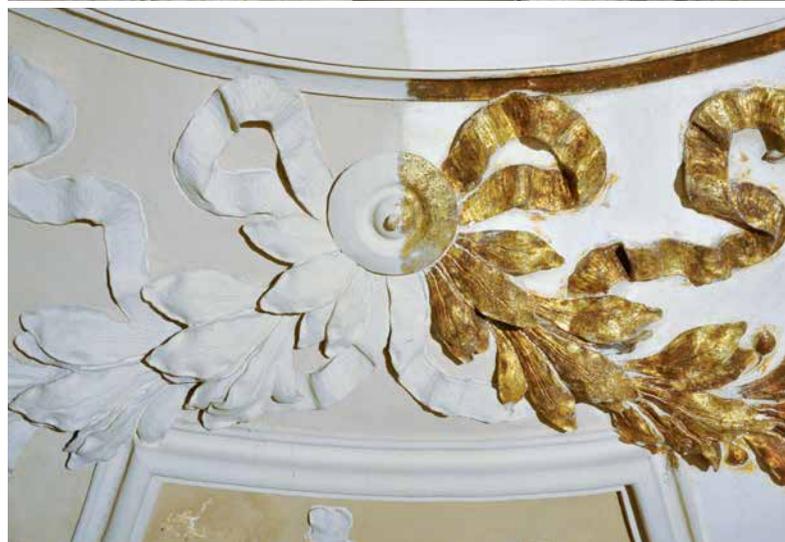
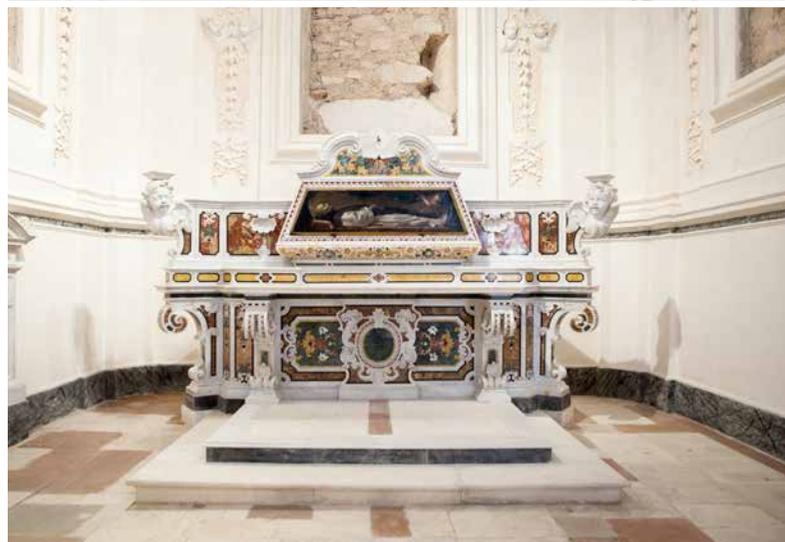
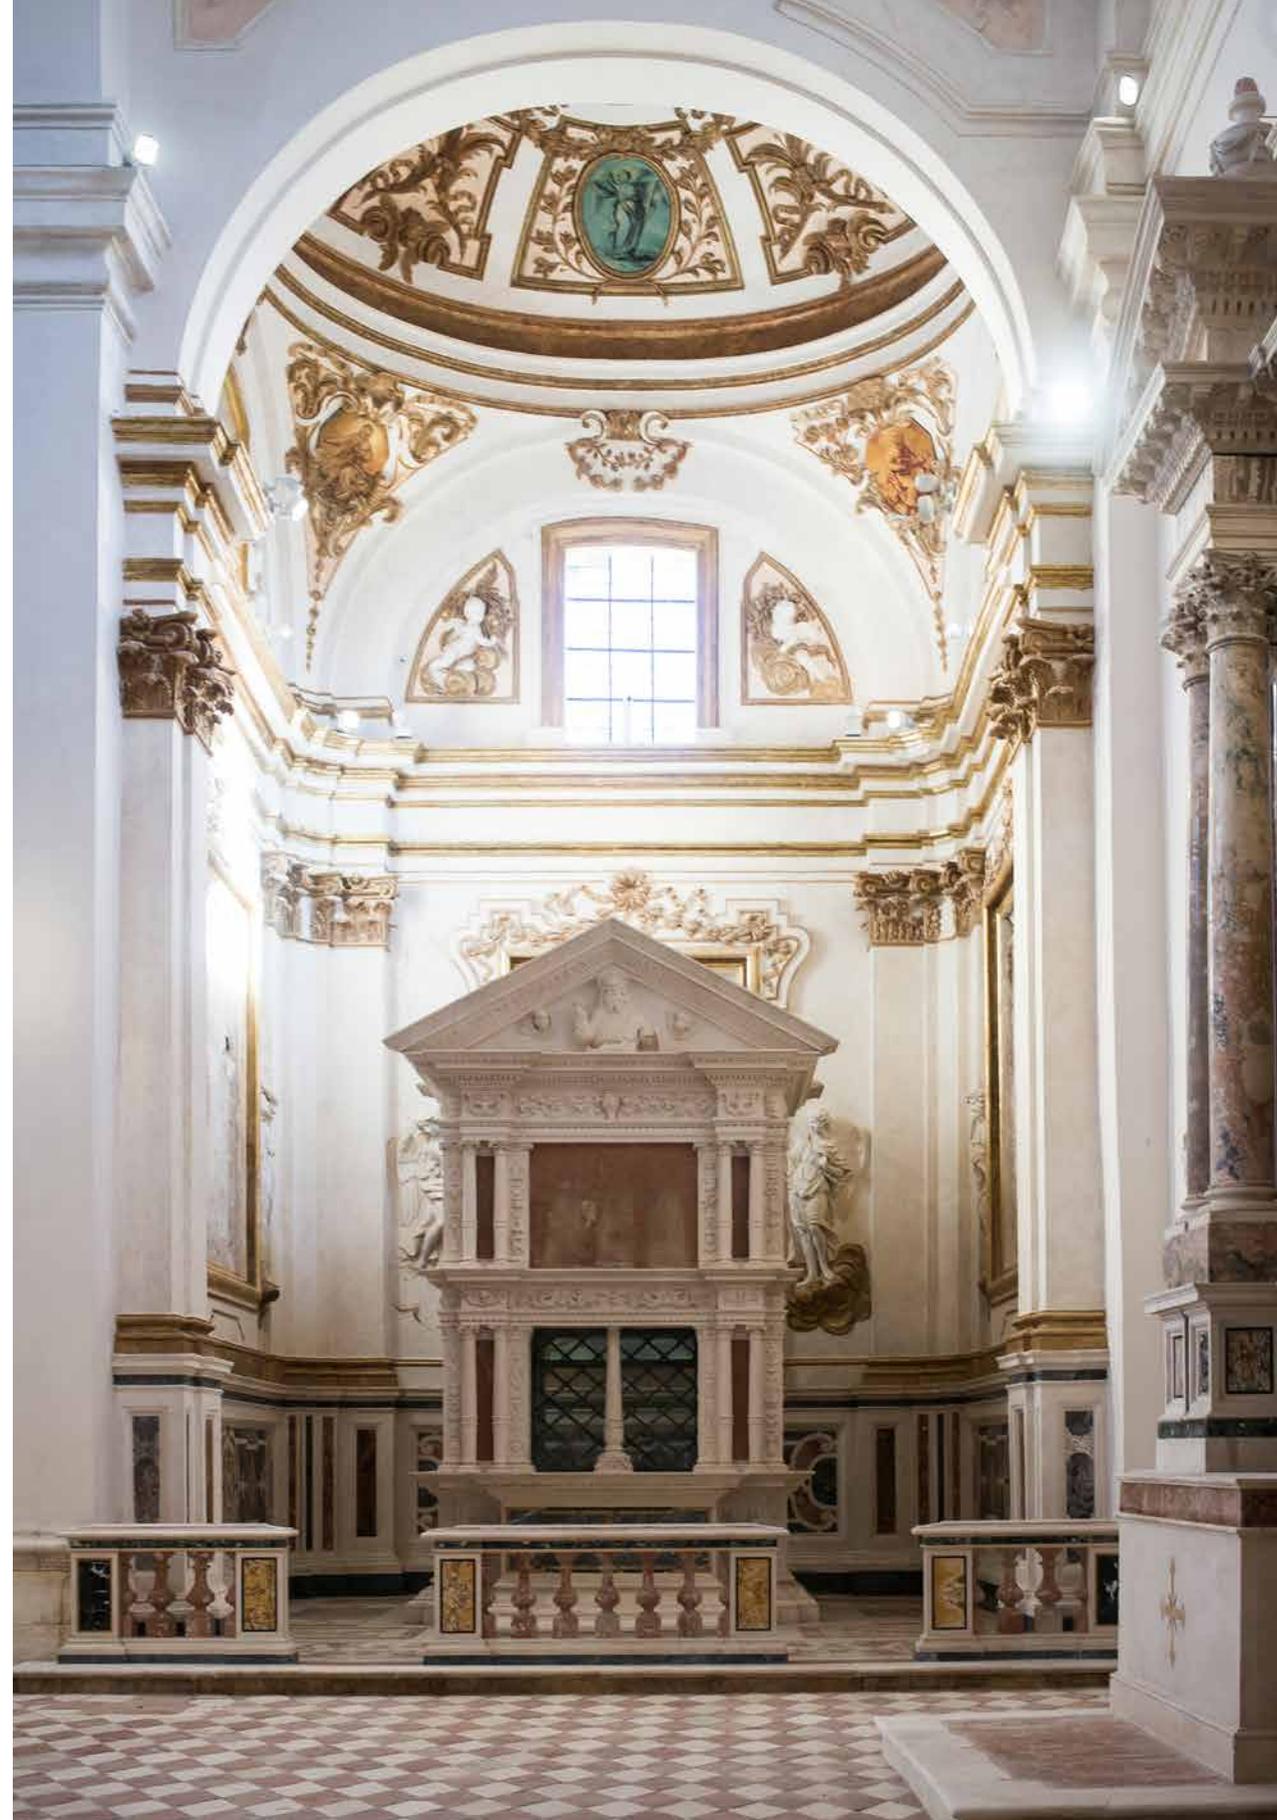
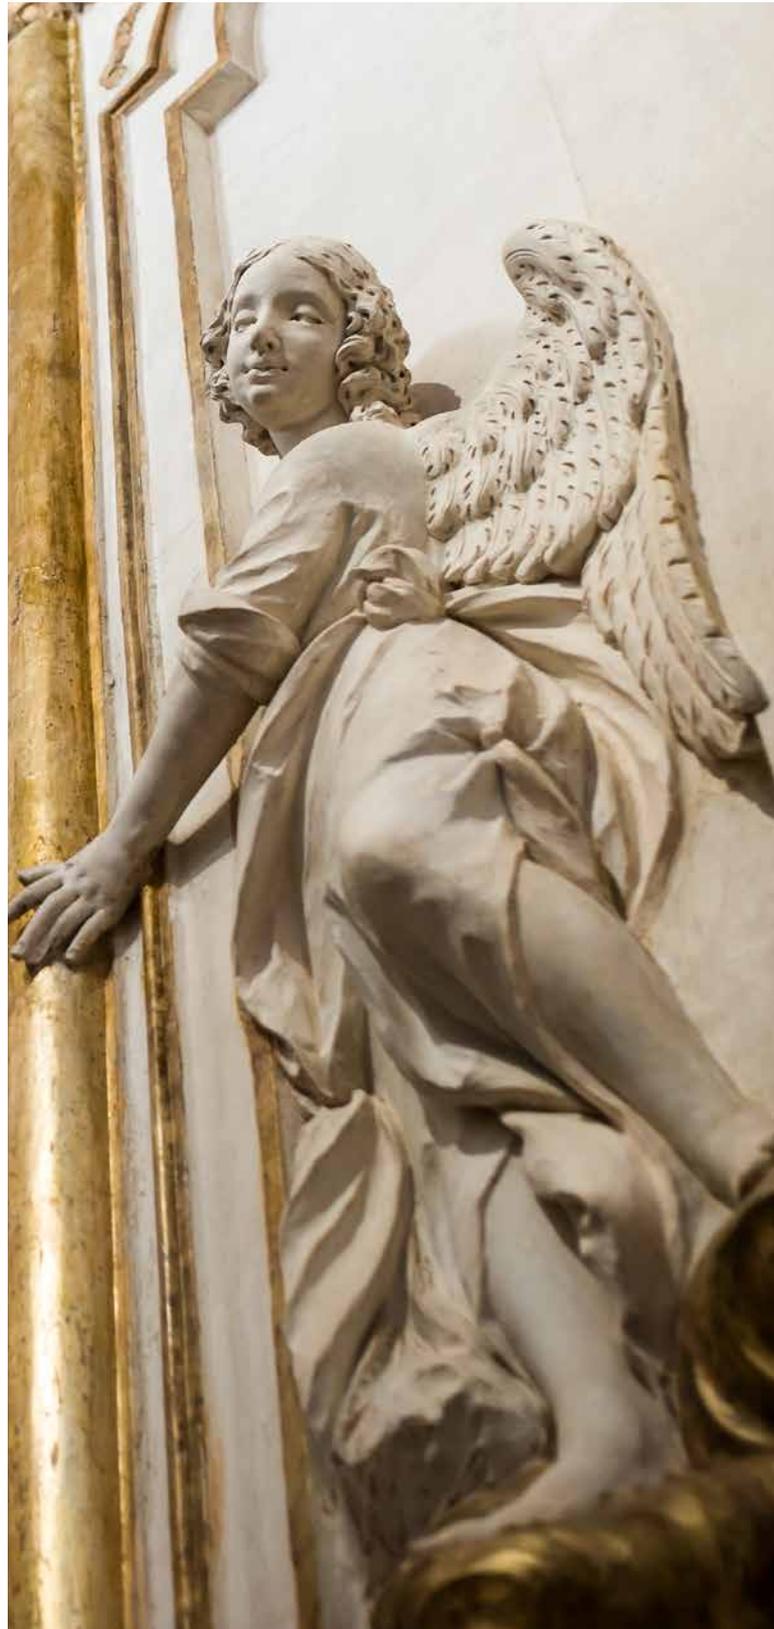
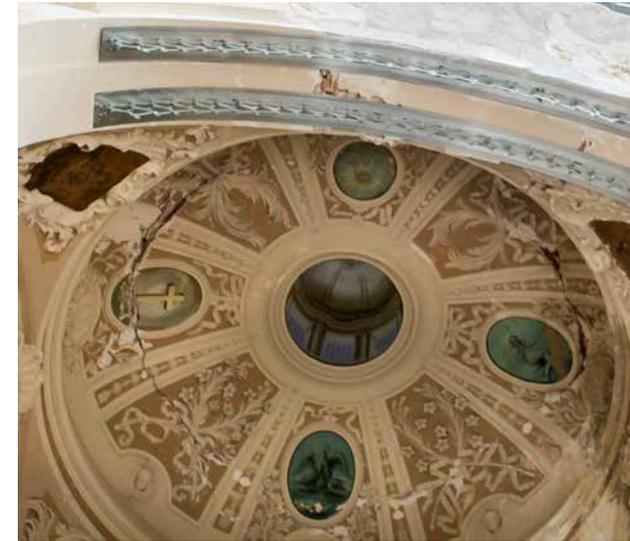
LE CAPPELLE DI CELESTINO V E DI JEAN BASSAND

Le sollecitazioni sismiche hanno provocato gravi danni agli apparati decorativi in stucco, causando profonde lesioni, fratture con allarmanti sfalsamenti di piani, difetti di adesione, centinaia di frammenti rinvenuti nell'area di crollo, opportunamente catalogati e selezionati in base a criteri e metodologie archeologiche. Il restauro ha previsto il risanamento delle porzioni in pericolo di caduta, previo distacco e successivo riposizionamento delle stesse, il ristabilimento dell'adesione, il risarcimento delle lesioni, la ricollocazione dei frammenti. La rimozione di pesanti coltri di scialbo, applicate nel corso degli anni, ha consentito il recupero integrale delle finiture originarie dei residui stucchi barocchi, rivelando aspetti inediti di notevole pregio, con combinazioni cromatiche inattese e raffinate. Dal sobrio ed elegante dialogo tra il rosa delle superfici piane e l'avorio dei rilievi plastici della cappella di Jean Bassand, che rinvia con evidenza all'analogo gioco cromatico del pavimento, della facciata e della cappella dell'Abate, si passa al ricco e articolato apparato della cappella del Santo, oggi palesemente riconfigurata dalla nuova luminosa immagine determinata dalla scoperta di copiose dorature in argento meccato, precedentemente occultate

da una banale tinteggiatura. L'intervento si è concluso con la totale integrazione materica delle parti mancanti, compresa la doratura, al fine di far riacquistare alla complessiva trama decorativa il suo potenziale espressivo e di garantirne la corretta leggibilità leggibilità nel pieno rispetto della natura tipologica, linguistica e storica del bene.

The earthquake caused serious damage to the decorative stucco work, causing severe damage, cracks with the alarming displacement of floors, defective adhesion and hundreds of fragments found in the collapse area, which have since been properly catalogued and selected according to archaeological criteria and methodologies.

The restoration included the consolidation of portions of the building which were still at risk by detaching and subsequently replacing the same, the recovery of the adhesion, renovations on damaged sections and the fragments' relocation.

The removal of heavy layers of lime mortar that had been applied over the years made it possible to fully recover the original finishes of Baroque stucco residues, revealing new aspects of considerable worth with unexpected and refined colour combinations: the sober and elegant dialogue between the rose of the flat surfaces and the ivory of the
