Collemaggio

BASILICA RITROVATA

20 dicembre 2017

ENI ENI AND THE RESTORATION PROJECT E IL PROGETTO DI RECUPERO

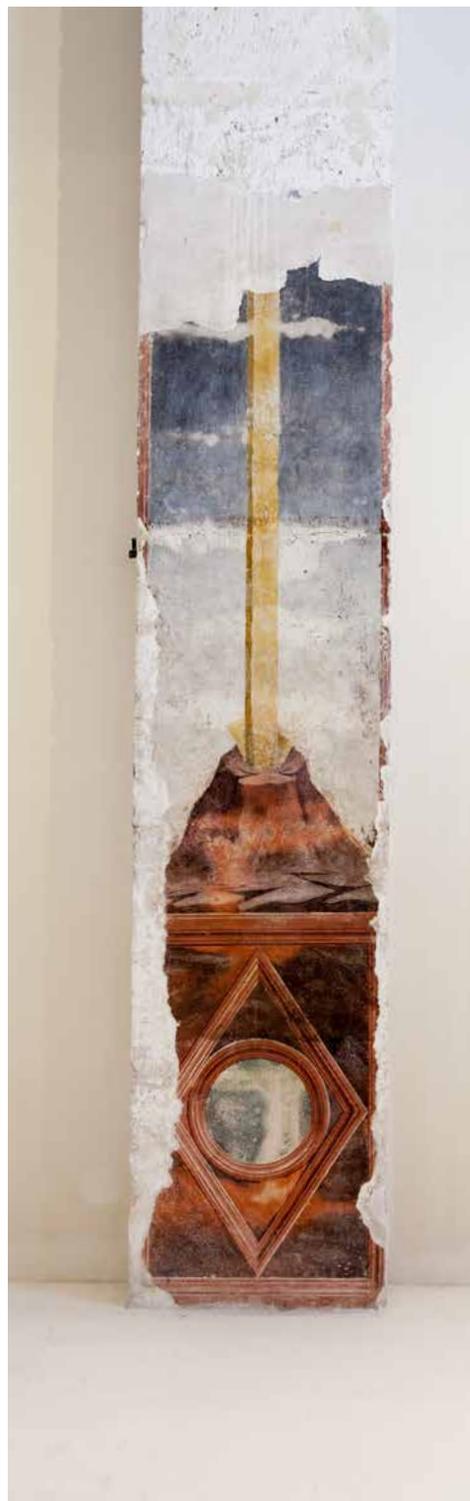
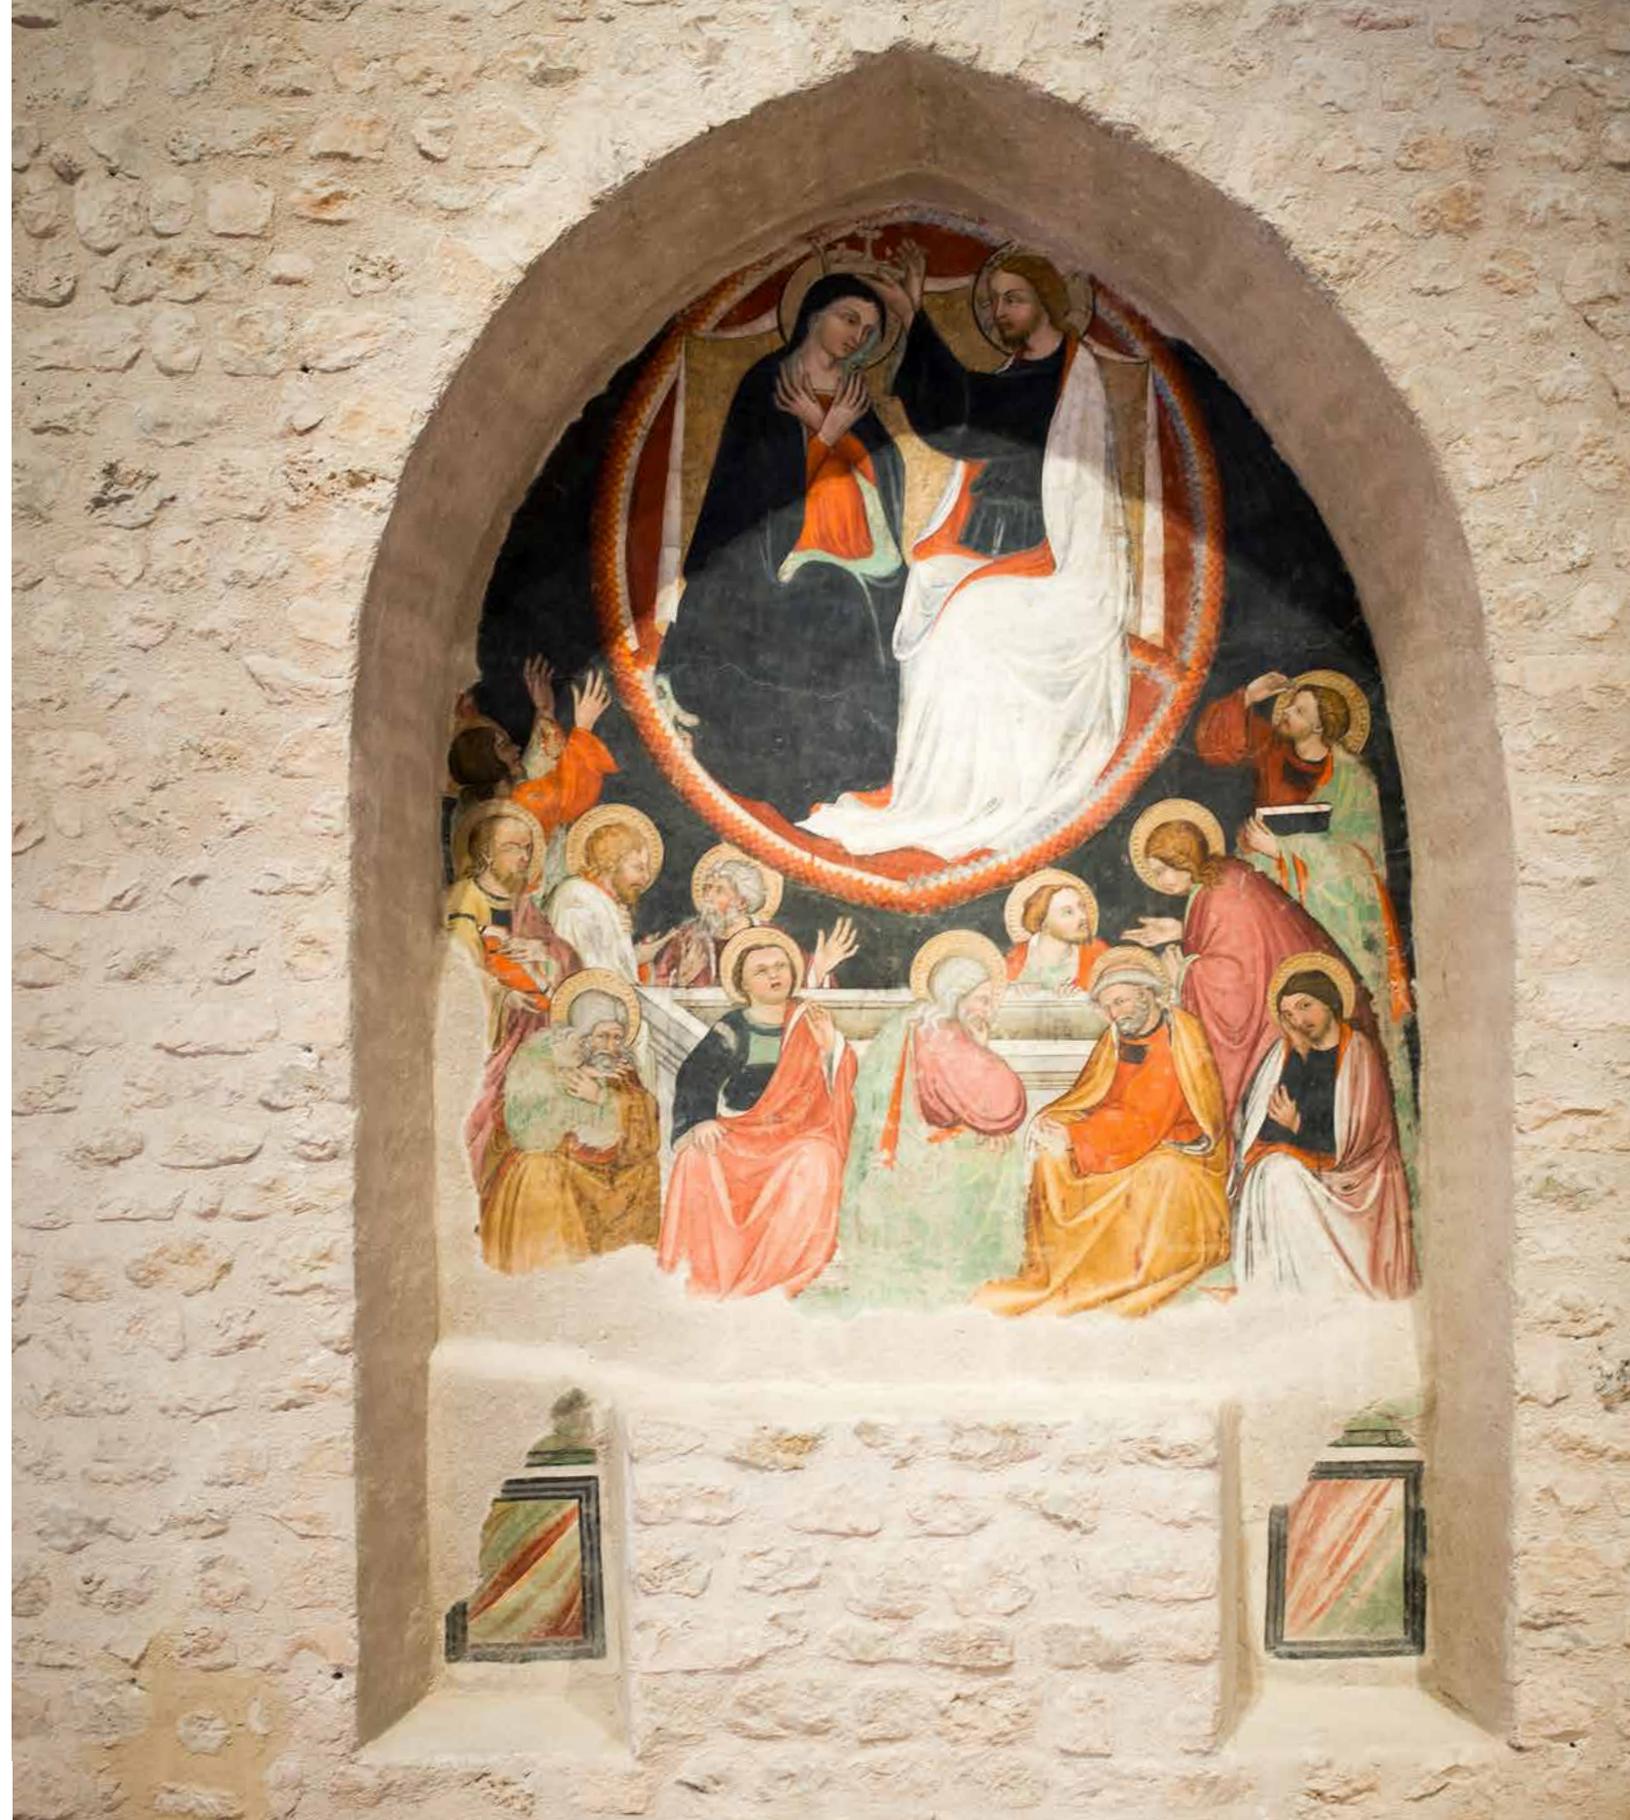
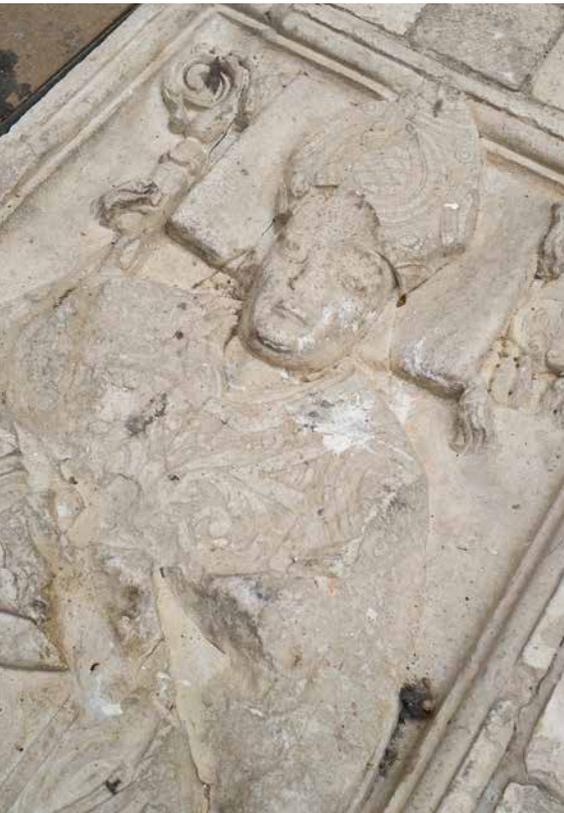
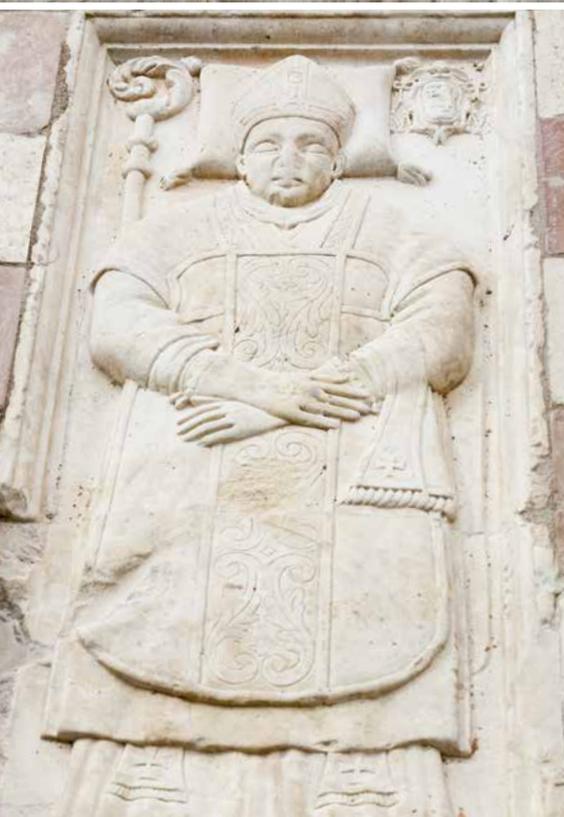
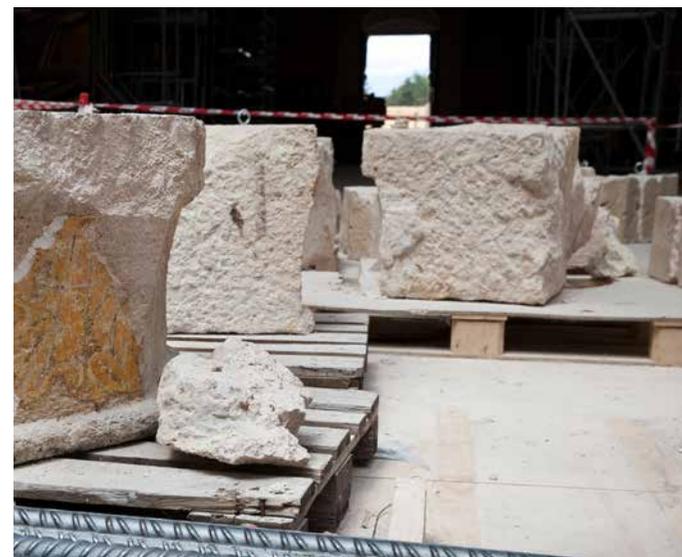
IL RESTAURO DELLE SUPERFICI LAPIDEE E DEGLI AFFRESCHI

Il violento impatto della spaventosa mole di macerie precipitata dal transetto ha gravemente danneggiato tutta l'area sottostante: in particolar modo, il pavimento affondato per un'estensione di circa 70 mq e frantumato in più punti; gli altari laterali, vistosamente sconnessi e costellati di lacune; le lastre terranee di abati celestini e le balaustre di accesso alle cappelle e all'area presbiteriale. Imponente è stato il lavoro di mappatura, smontaggio e ricomposizione delle singole sezioni pavimentali, grazie al quale la vasta porzione degradata ha recuperato la planarità originaria, integrandosi perfettamente con le aree limitrofe non interessate dal crollo. La ricerca certosina dei frammenti anche più minuti dei pilastrini, la successiva complessa fase dell'assemblaggio e la puntuale integrazione delle lacune hanno restituito piena funzionalità strutturale ed estetica alle balaustre.

Non meno impegnativa e accurata è stata la revisione della facciata e del poderoso torrione ottagonale, entrambi oggetto dell'ultimo restauro concluso nel 2009, in occasione del quale fu però tralasciato il prospetto posteriore del torrione, su cui si è oggi efficacemente intervenuti tramite un reiterato trattamento biocida, la rimozione di sedimentazioni calcaree e croste nere e una capillare stuccatura, capace di "unificare" la superficie

e offrire un'adeguata resistenza agli agenti di degrado. Infine gli affreschi interessati da discontinuità strutturali tra il supporto murario e gli strati preparatori sono stati consolidati, mentre la superficie pittorica, in seguito alla rimozione dei bendaggi applicati in occasione del pronto intervento post sisma, è stata sottoposta ad un riesame della presentazione estetica, in linea con i criteri scientifici che avevano ispirato il precedente restauro.

The violent impact of the overwhelming amount of rubble which fell from the transept seriously damaged the entire area below it: more specifically, the floor sank in an area of about 70 square metres and was shattered in several places, the side altars were conspicuously disjointed and studded with damage, as were the floor slabs in the Celestini Abbots and the access balustrades to the chapels and presbytery.

The mapping, disassembly and reassembly work of the individual floor sections was a monumental task in itself; the work restored the large degraded area its original flatness, perfectly integrated with the surrounding areas which had not been affected by the collapse. The painstaking search for even the most minute fragments from the pillars, the subsequent complex assembly phase and the timely integration of structural and aesthetic shortcomings have given the balustrades back their full structural and aesthetic functionality.

current interventions involved repeated biocide treatments, the removal of calcareous sediments and black crusts and a capillary filling which beautifully "unified" the surface and provided it with adequate resistance to degradation. Lastly, the frescoes affected by the structural discontinuity of the substrate and preparatory layers were consolidated, while following the removal of the bandages applied to the painted surface in the post-earthquake emergency repairs, the paintings underwent a review for their aesthetic presentation which was in line with the scientific criteria that had inspired the previous restoration.
