SITO/LOCALITA' Viggiano (PZ)	N° DOC. 050028-ENG-R-RR-1150	PVI: 050028	N° COMMESSA GC-DIM-000067	
	TITOLO Centro Olio Val d'Agri (COVA) - Piano della Caratterizzazione			Pag. 1 a 74

CENTRO OLIO VAL D'AGRI (COVA)

PIANO DI CARATTERIZZAZIONE

**Revisione in Seguito al Verbale della Regione Basilicata –
Dipartimento Ambiente ed Energia – Prot. 58176 del 04.04.17
Successivo alla Conferenza dei Servizi del 28.03.17**

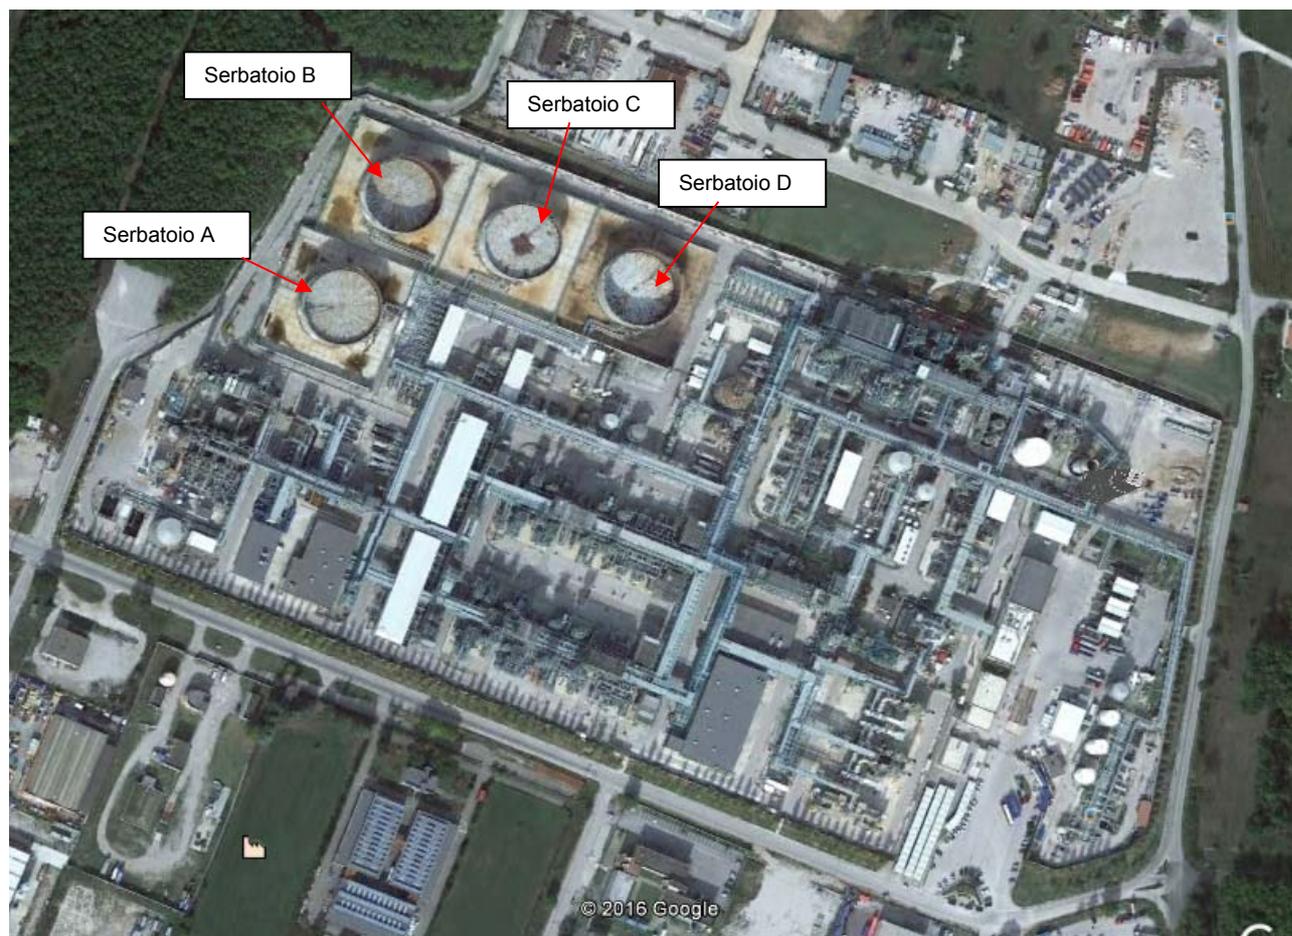
Figura 1 Ubicazione dei serbatoi presenti all'interno del COVA

Nella Figura 1 sottostante sono mostrati i serbatoi di stoccaggio del greggio stabilizzato.

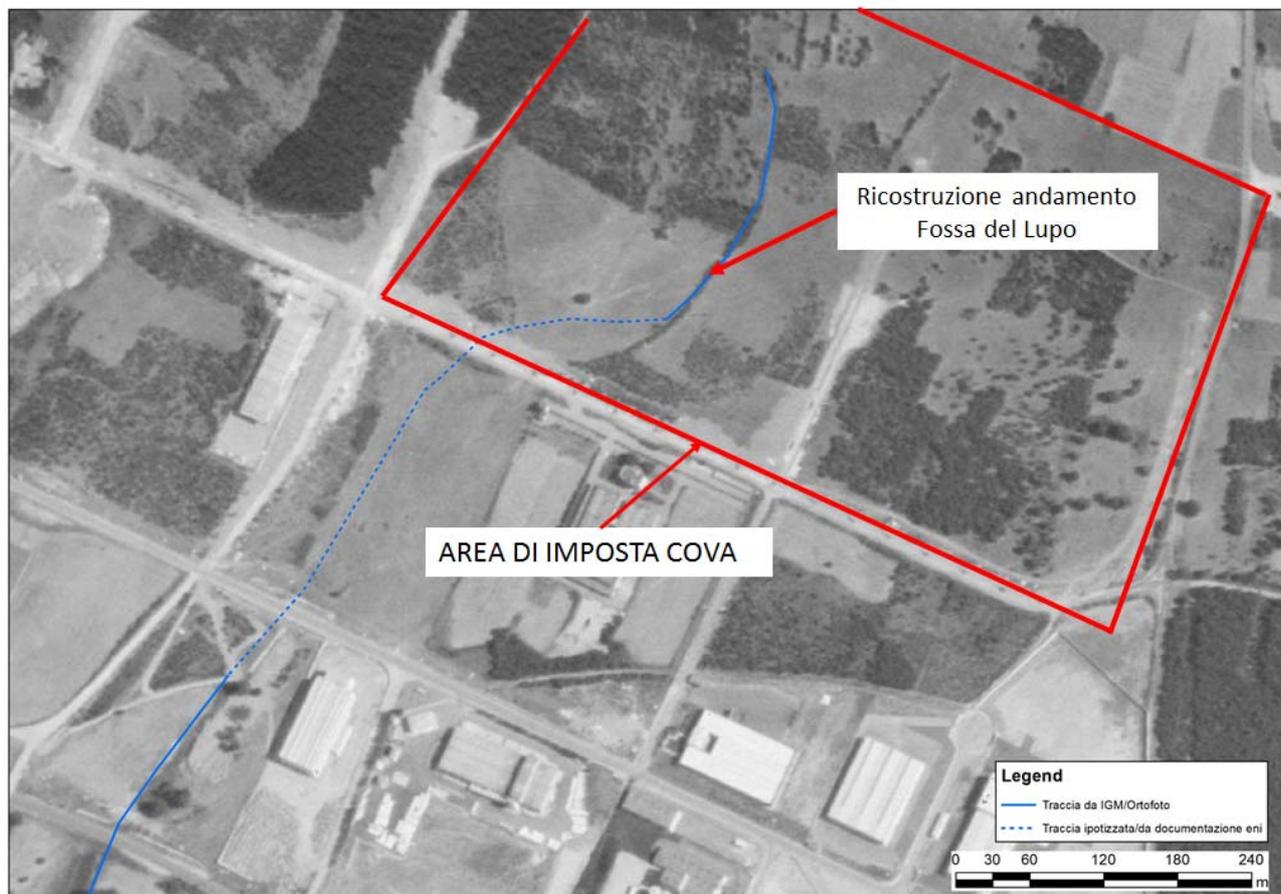
L'area industriale è stata realizzata a partire dagli inizi del 1990 in un'area che, come si osserva nella foto riferita al 1989, era precedente votata all'uso agricolo (Figura 3) ed era stata oggetto di precedenti attività di livellamento del terreno antecedenti l'insediamento di Eni.

Figura 3 Inquadramento dell'area prima della realizzazione del COVA e dell'area industriale

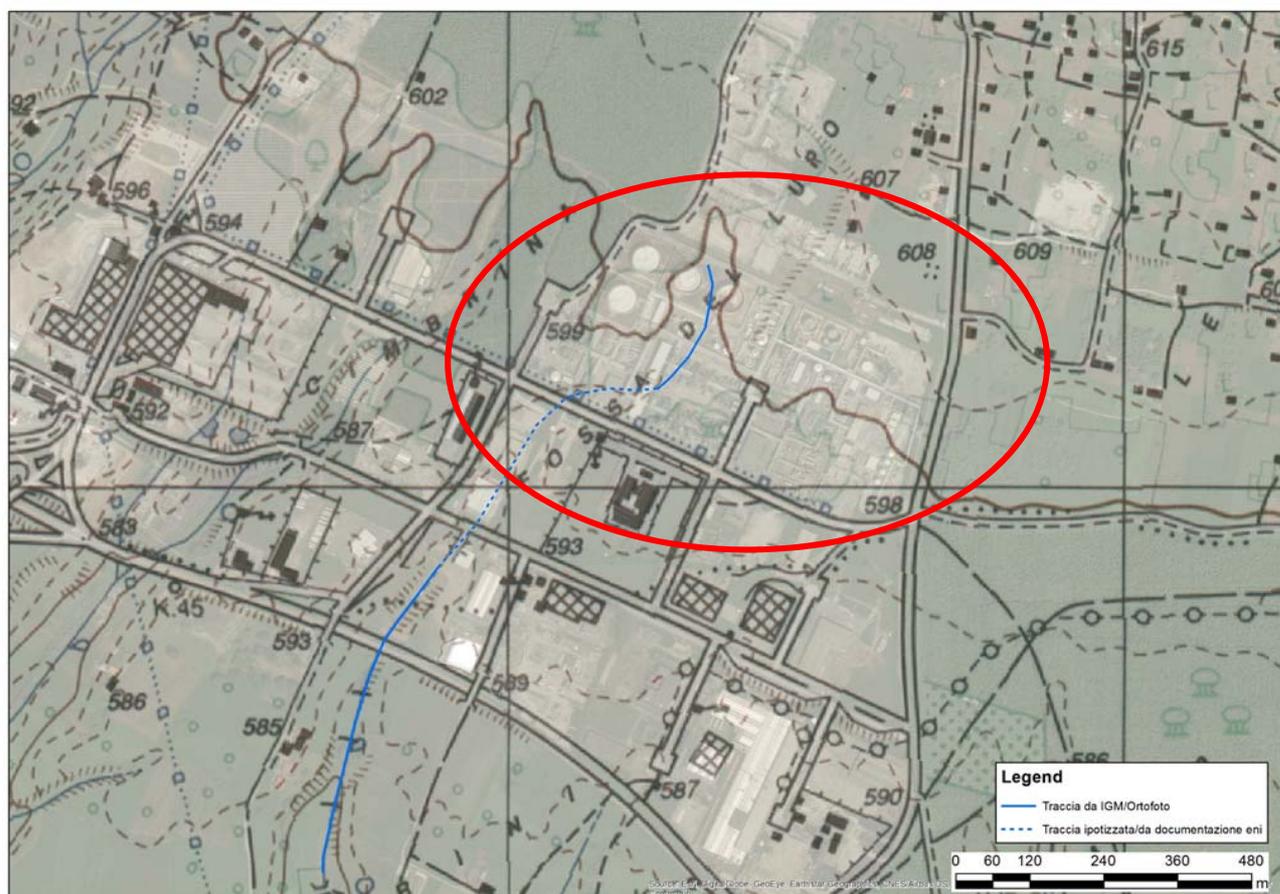
Figura 4 Ricostruzione dell'originario sviluppo della Fossa Lupo in azzurro (sovrapposizione IGM e ortofoto)

Nella sottostante Figura 4 è mostrata la sovrapposizione dell'attuale COVA e dell'area industriale alla cartografia IGM che mostra la topografia dell'area prima dello sviluppo industriale. Il risultato della sovrapposizione ha permesso di ipotizzare il percorso della Fossa del Lupo al di sotto delle strutture esistenti e di indirizzare le indagini considerando tale Fossa come possibile via preferenziale di flusso della contaminazione.

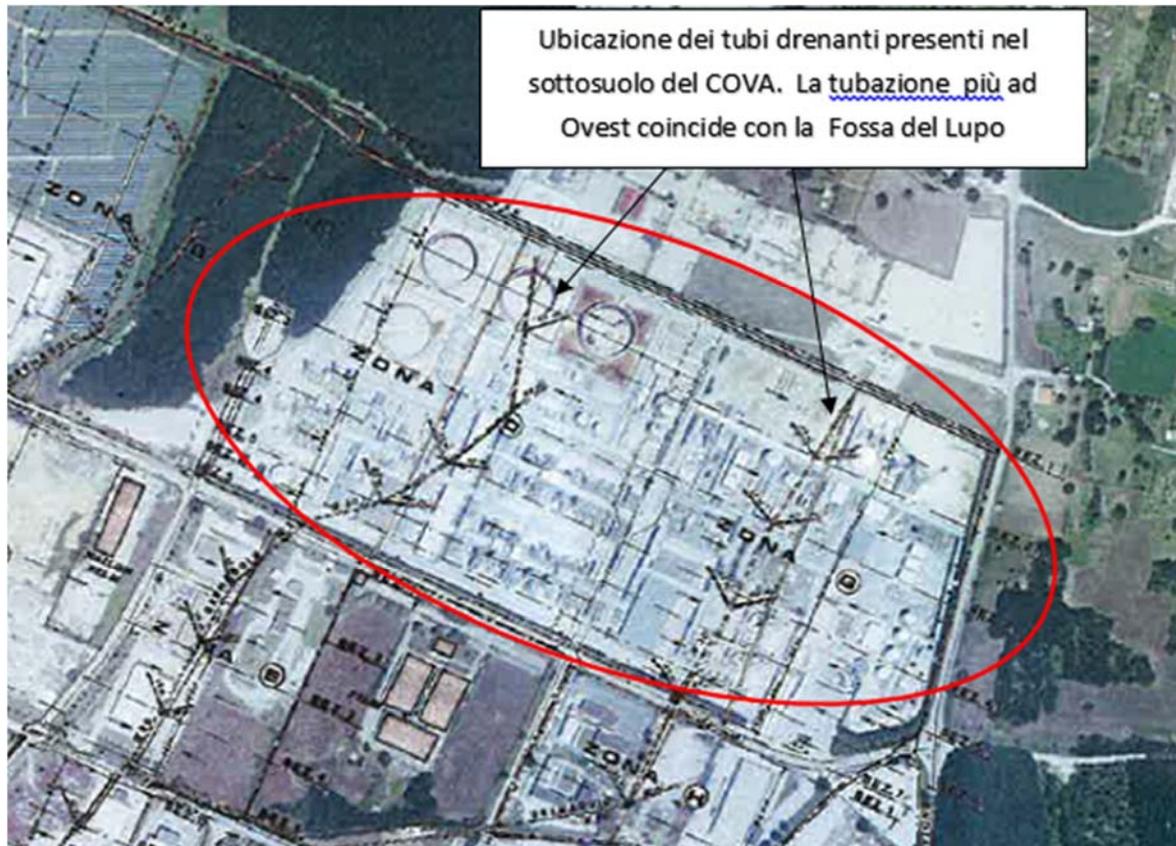
Figura 5 Sviluppo planimetrico delle tubazioni drenanti esistenti sotto il COVA (area cerchiata in rosso) e sotto l'intera area industriale

Lo sviluppo dell'area industriale e del COVA ha cancellato la morfologia originaria ed i corsi d'acqua minori sono stati intubati in modo che le acque di infiltrazione continuassero ad essere convogliate verso valle (cfr. seguente Figura 5).

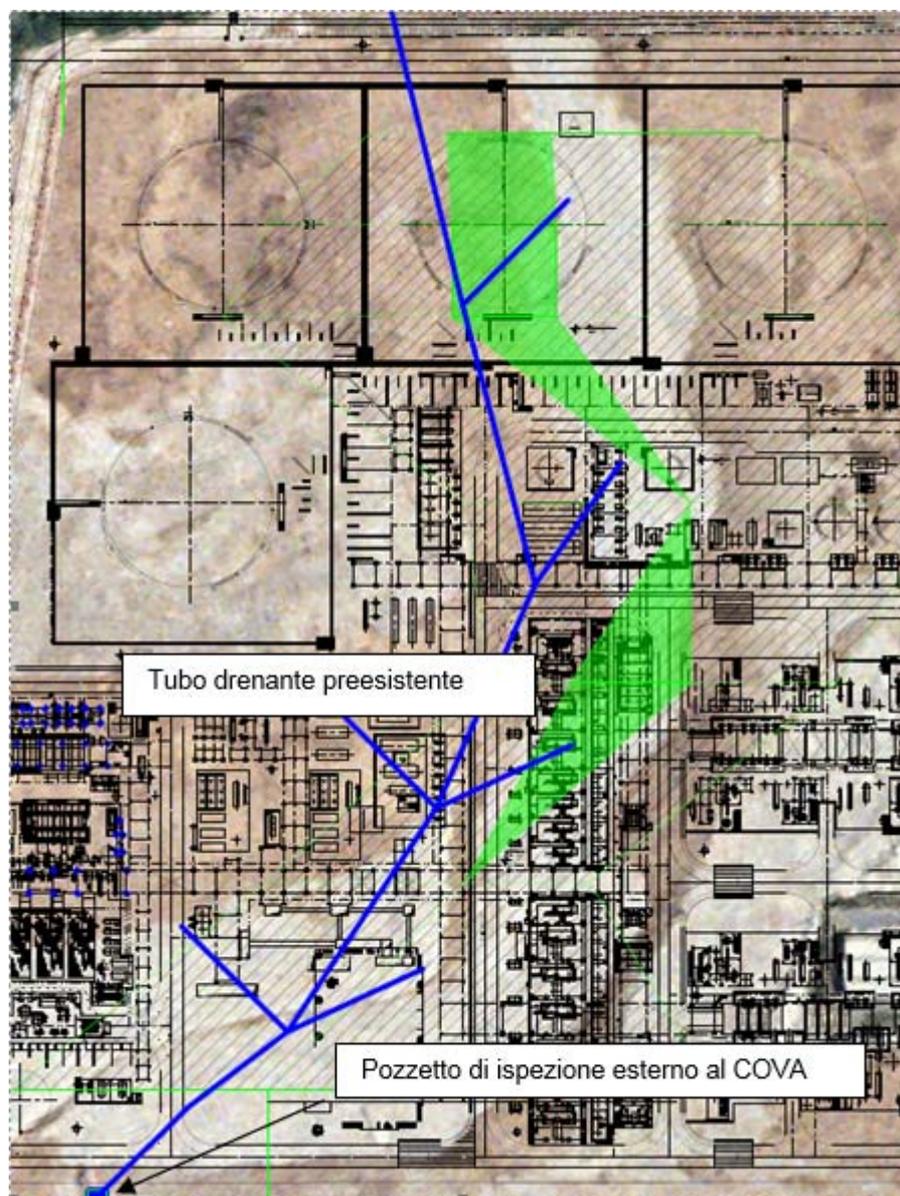
Figura 6 Ricostruzione della probabile ubicazione della tubazione di drenaggio al 1988 posata nella Fossa del Lupo e delle sue ramificazioni (in blu). In verde il piano di fondo scavo esistente al 1997, posto a circa 6 m di profondità da p.c.

Come si può osservare nella figura seguente nella parte occidentale del COVA, sulla base della documentazione precedentemente reperita, si ipotizza la presenza di una tubazione che attraversa lo stabilimento in direzione nord-sud e che recapita al pozzetto d'ispezione ubicato immediatamente fuori la recinzione del COVA stesso (Figura 6), oggetto del sequestro.

Come già anticipato in premessa, tale tubazione, preesistente alla costruzione del COVA, risulterebbe essere scollegata sia dall'impianto di raccolta/trattamento acque dello stabilimento (infatti non è censito nell'AIA dell'impianto) sia dal collettore afferente al depuratore ASI ubicato poco più a sud. Questo tubo di drenaggio dovrebbe seguire l'originale percorso dell'impiuvio naturale e sfociare con un tubo in alluminio a valle della strada statale. Come evidenziato nel seguito, la video ispezione effettuata tra i pozzetti 29 e 31 del collettore

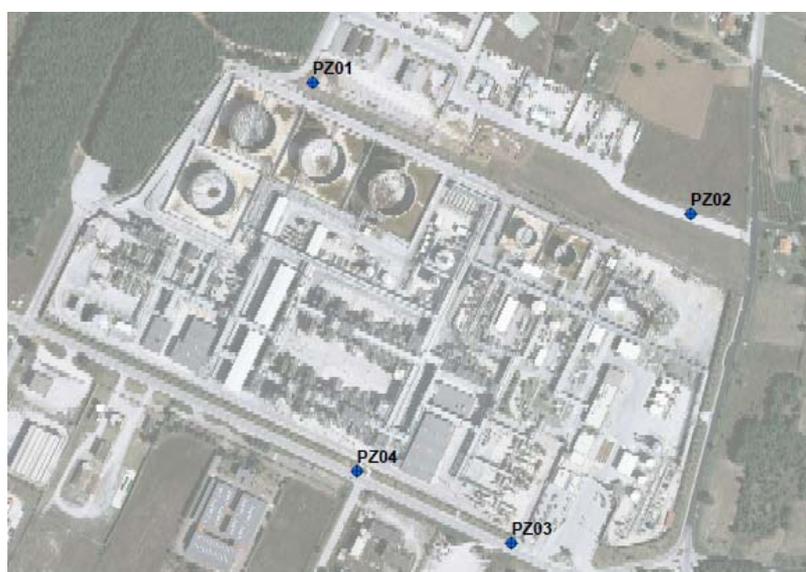
Figura 8 Ubicazione dei piezometri esistenti al perimetro del COVA

Nel corso delle prime fasi delle attività di indagine sono stati prelevati campioni di acqua sotterranea dai quattro piezometri esistenti ai vertici del COVA (utilizzati nei controlli periodici in ambito A.I.A.) e denominati PZ01, PZ02, PZ03 e PZ04 (Figura 8). Si precisa che a causa locali situazione stratigrafica il piezometro PZ02 è risultato sempre asciutto in tutti i monitoraggi effettuati.

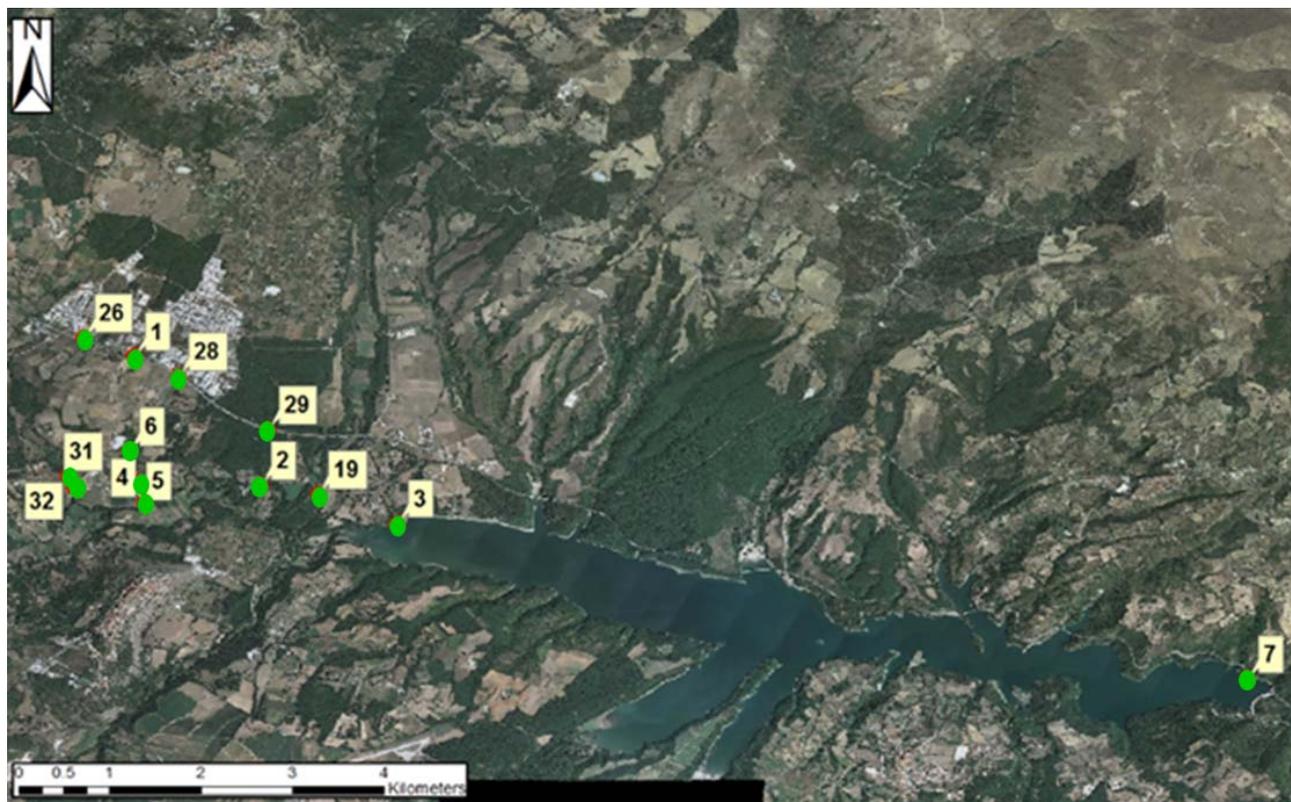
Figura 10 – Ubicazione dei punti di prelievo delle acque superficiali con cadenza settimanale e bisettimanale (Punto 1)

A partire dal 9 marzo, con cadenza settimanale, il piano di monitoraggio delle acque superficiali è stato integrato con ulteriori punti di prelievo così come riportato nella Figura 10 seguente.

Dall'analisi dei risultati analitici si evidenzia il superamento dei limiti della Tabella 3 Allegato 5 del D.Lgs 152/06 in corrispondenza del Punto 1 "Fine dreno zona industriale" per il Fe e Mn e in corrispondenza del Punto 3 per Mn, Hg, Pb, Cu e fenoli totali (Tabella 6 di Annesso 1) non connessi alla attività produttiva di Eni.

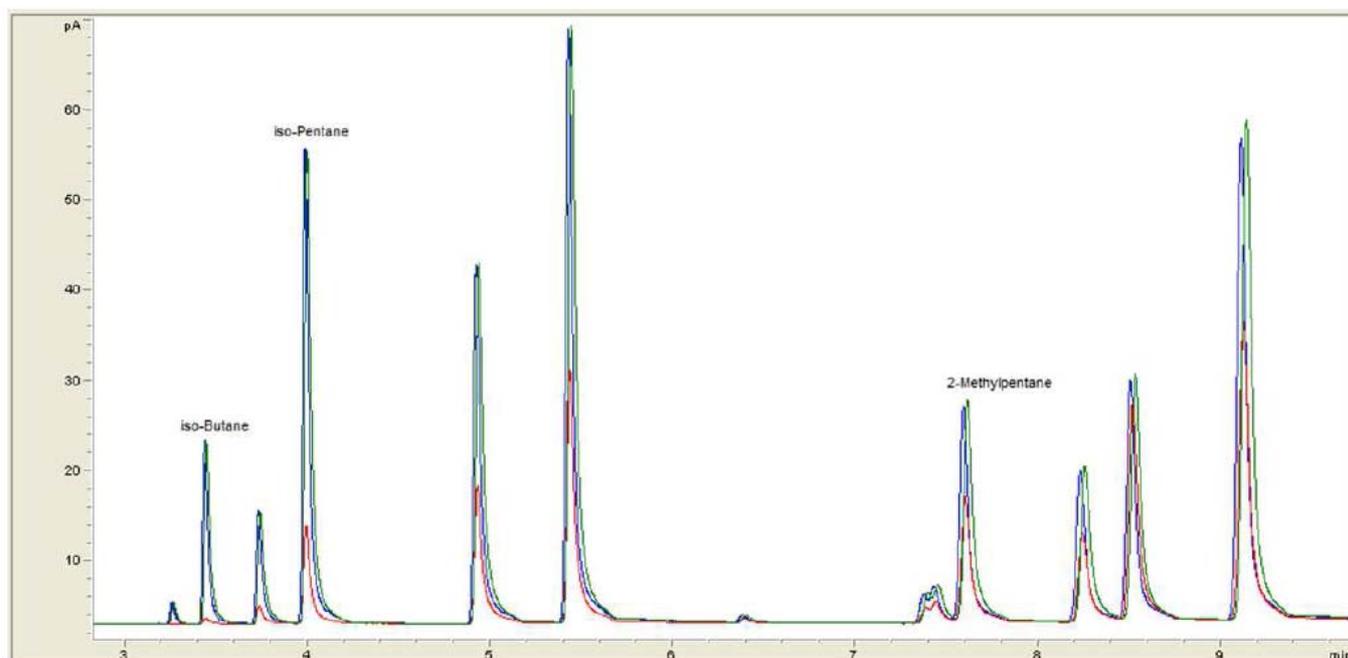
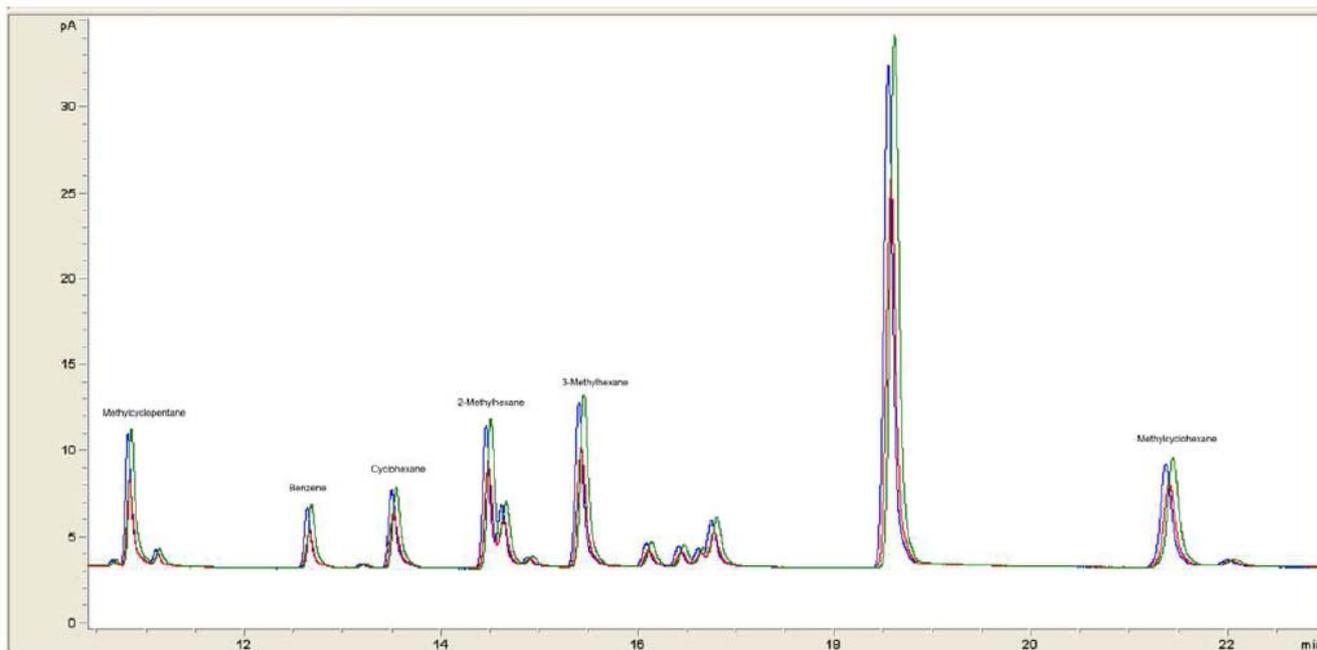
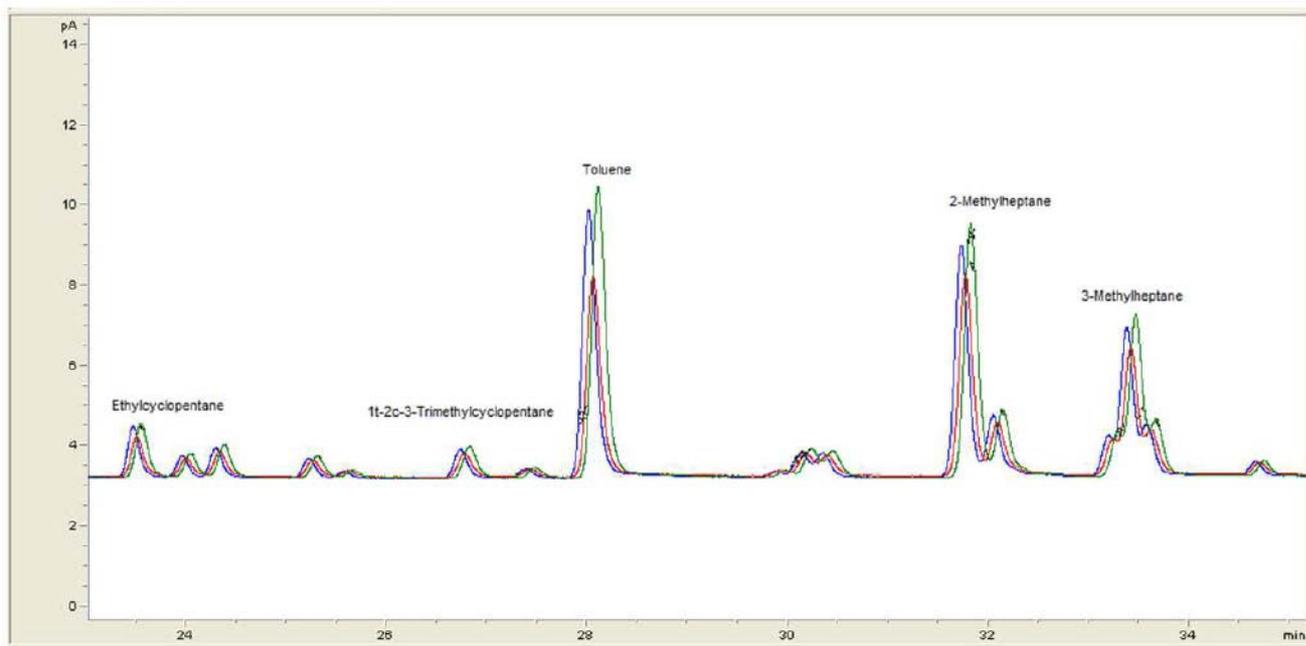
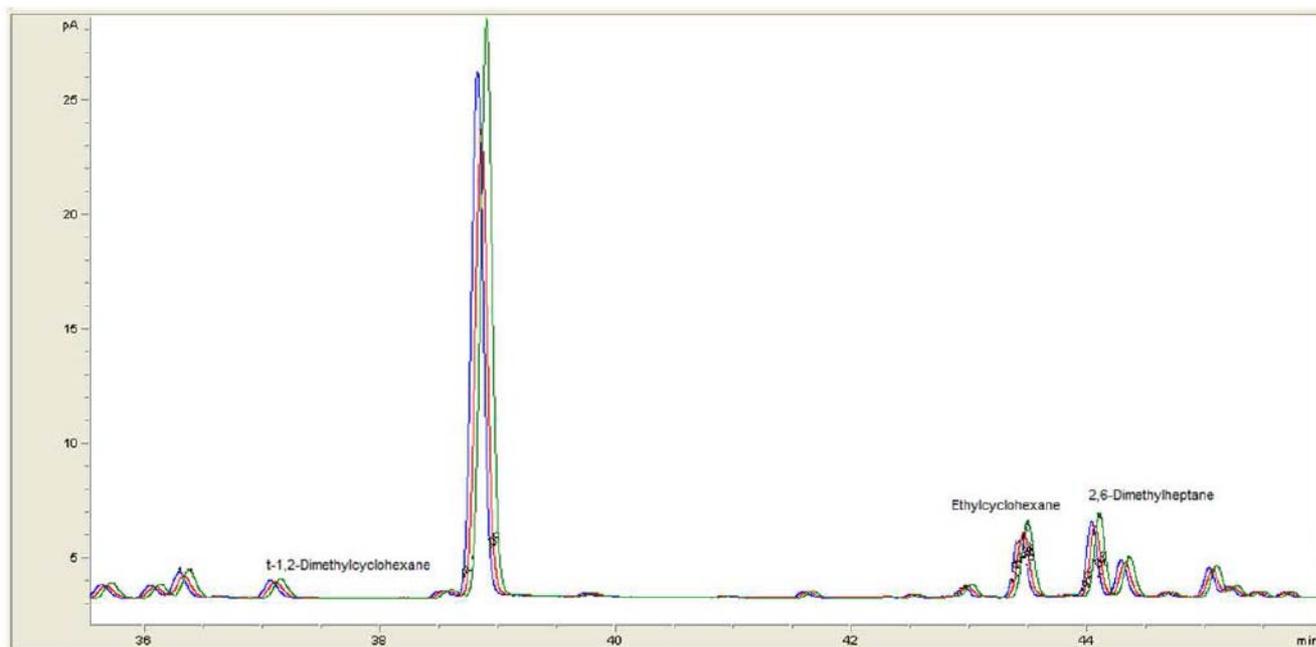
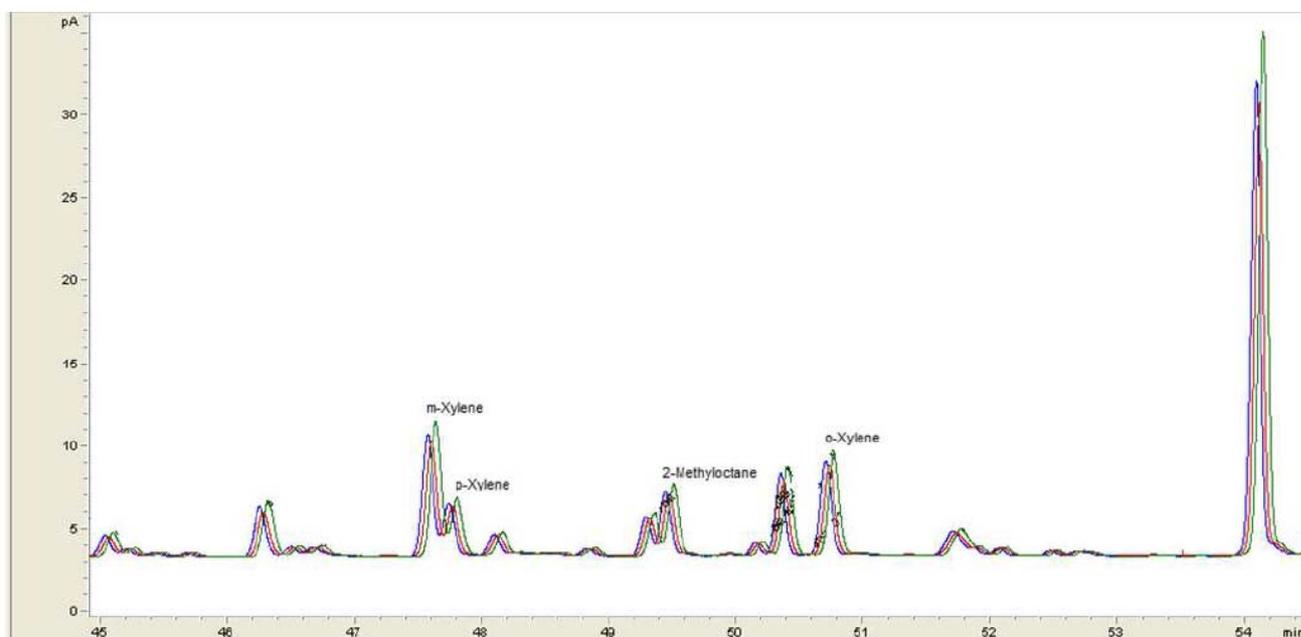
Figura 11 – Cromatogrammi relativi ai campioni di greggio analizzato

Nelle seguenti figure sono riportati i relativi cromatogrammi:

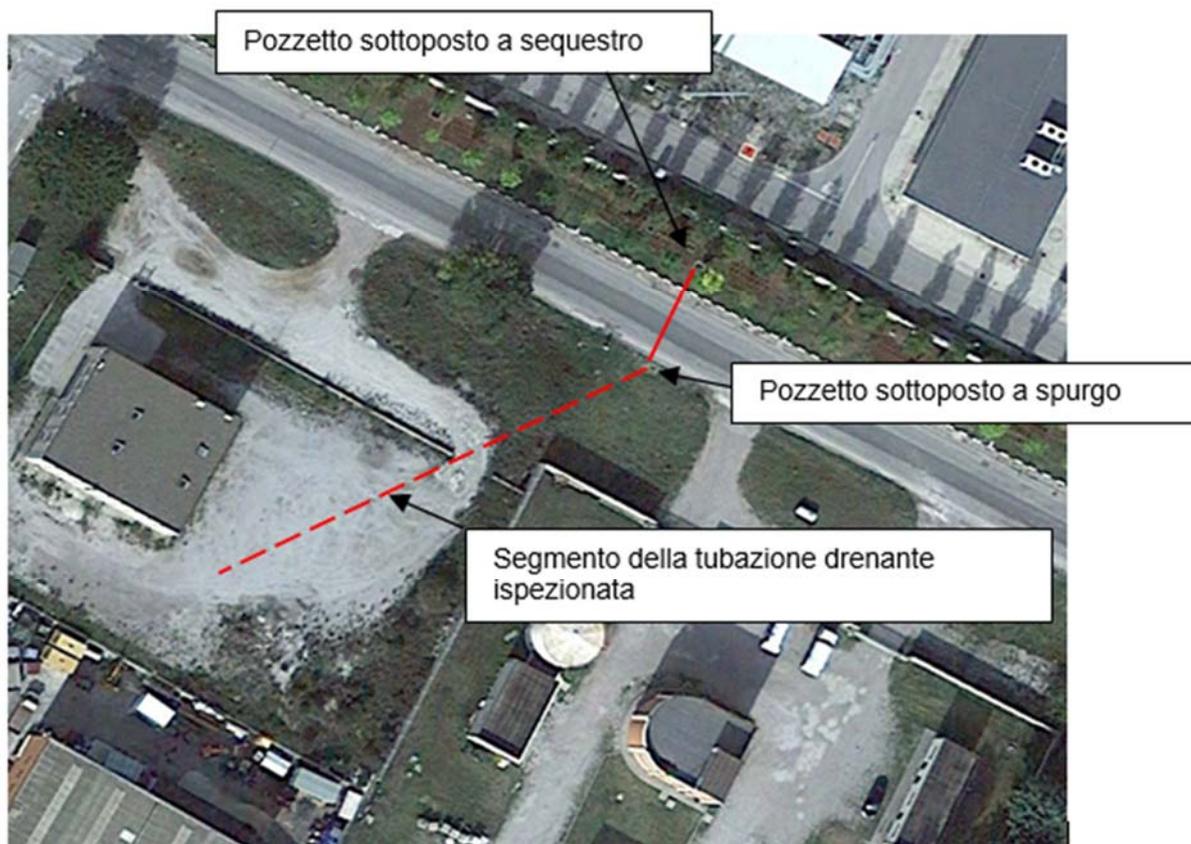
Figura 12 indicazione del segmento di tubo drenante video ispezionato

La video ispezione del tubo drenante ha evidenziato l'ingresso nel tubo stesso di acque e prodotto oleoso dalle pareti lesionate in diversi punti. Il tubo è stato ispezionato per circa 40 m in direzione sud fino ad un'occlusione che ha impedito di proseguire nella video ispezione.

L'area in corrispondenza del tratto di tubo lesionato è stata successivamente indagata mediante la perforazione dei sondaggi SEST1, SEST2, SEST5, SEST7, SEST8 e SEST9, attrezzati successivamente a piezometri (Cfr. Tavola 1 di Annesso 2).

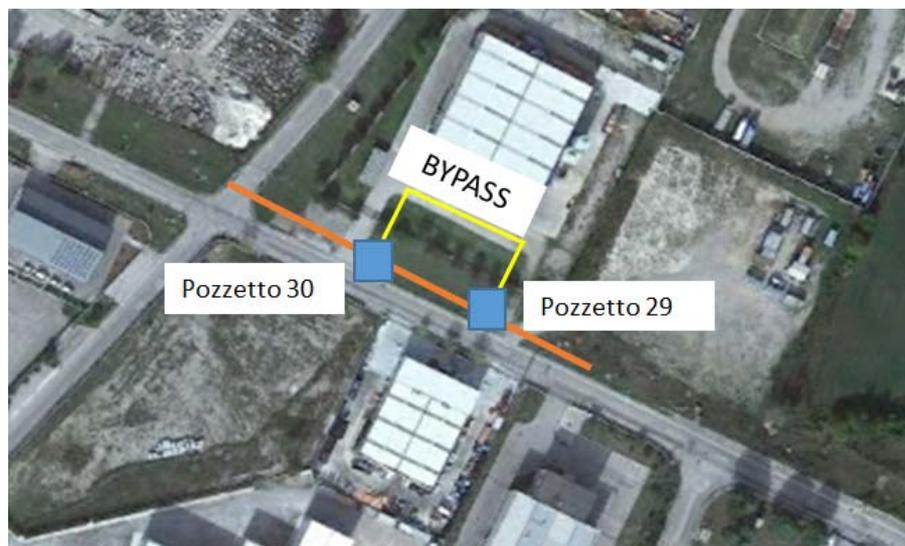
Figura 13 Ubicazione della tubazione ASI e dei pozzetti 29 e 30

L'ulteriore video ispezione eseguita sul segmento della tubazione ASI tra i pozzetti 29 e 31 ha evidenziato che il tubo drenante che esce dal COVA non si innesta nella tubazione ASI (Cfr. Figura 14). Ha messo tuttavia in luce l'ingresso nella tubazione ASI di acque e prodotto oleoso dalle pareti lesionate in diversi punti. Per questo motivo si è immediatamente proceduto ad attivare un bypass per impedire al prodotto di arrivare al depuratore consortile e contemporaneamente è cominciata la rimozione del prodotto oleoso dai pozzetti 29 e 30 mediante autopurgo.

L'area è stata successivamente indagata mediante la perforazione dei sondaggi SEST3, SEST4, SEST5, SEST10 e SEST11, attrezzati successivamente a piezometri (Cfr. Tavola 1 di Annesso 2).

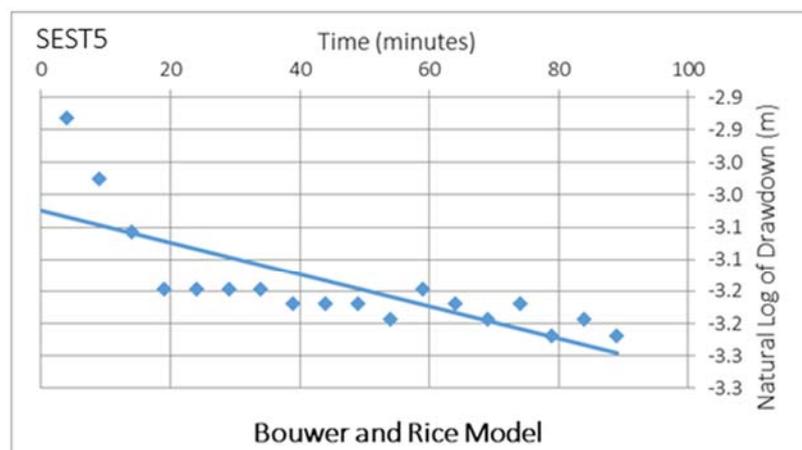
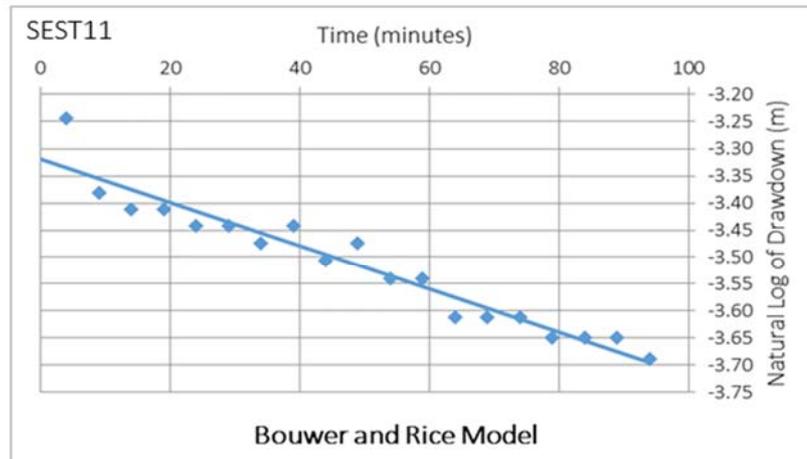
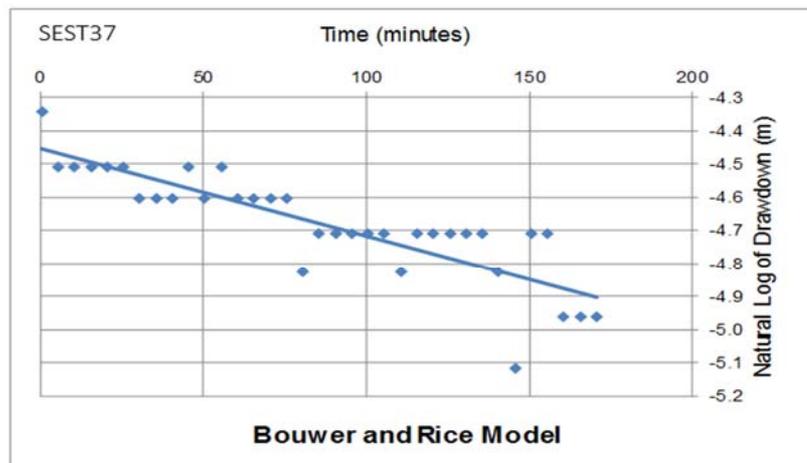
- Baildown test in SEST4 e SEST27 non si ritengono significativi: lo spessore iniziale (4 e 6 cm) non è sufficiente per interpretazione dei dati. Si ipotizza che la trasmissività sia molto bassa (tempo di ritorno delle condizioni iniziali pari a circa 15 ore);
- Baildown test in SEST5, SEST11 e SEST37 aventi spessori iniziali rispettivamente di 10, 9 e 20 cm hanno restituito valori di trasmissività di 0,001-0,006 m²/d. Una bassa trasmissività è dimostrata da lenti tempi di recupero delle condizioni iniziali (circa 18 ore) – Interpretazione Bouwer and Rice Model;

Model Results: T_n (m²/d) = 0.002

Model Results: T_n (m^2/d) = 0.001

Model Results: T_n (m^2/d) = 0.006

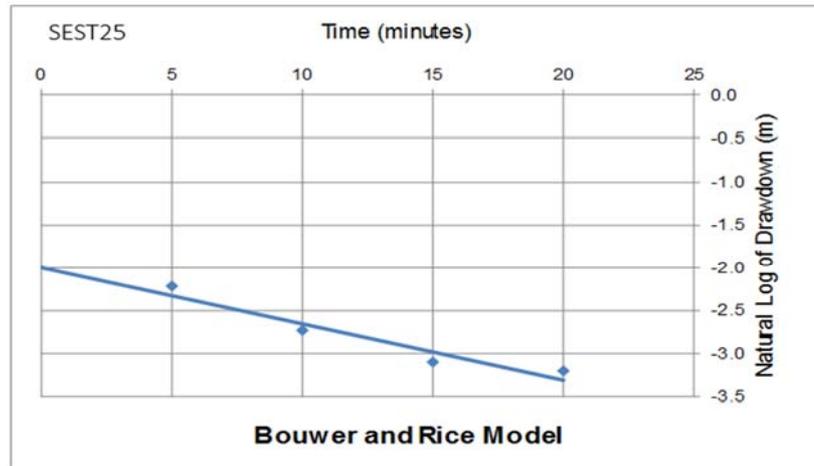
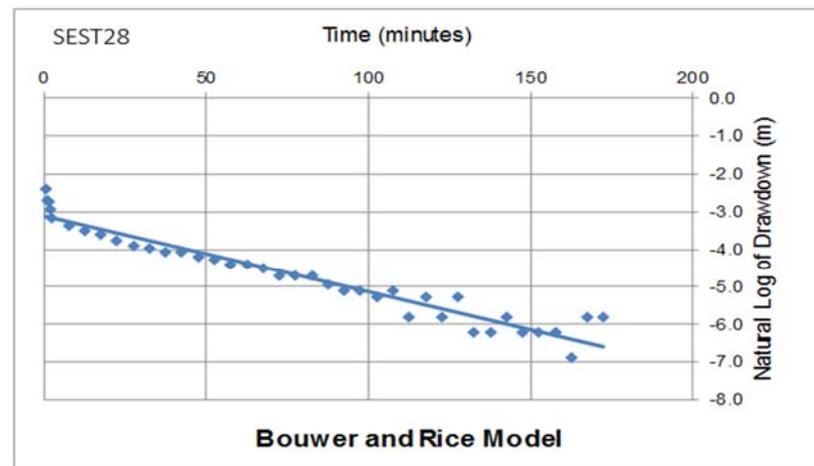
- Baildown test in SEST25 e SEST28 aventi spessori iniziali rispettivamente di 14 e 16 cm hanno restituito valori di trasmissività più alti compresi tra 0,035-0,079 m^2/d . Interpretazione Bouwer and Rice Model.

Model Results: T_n (m^2/d) = 0.079

Model Results: T_n (m^2/d) = 0.035

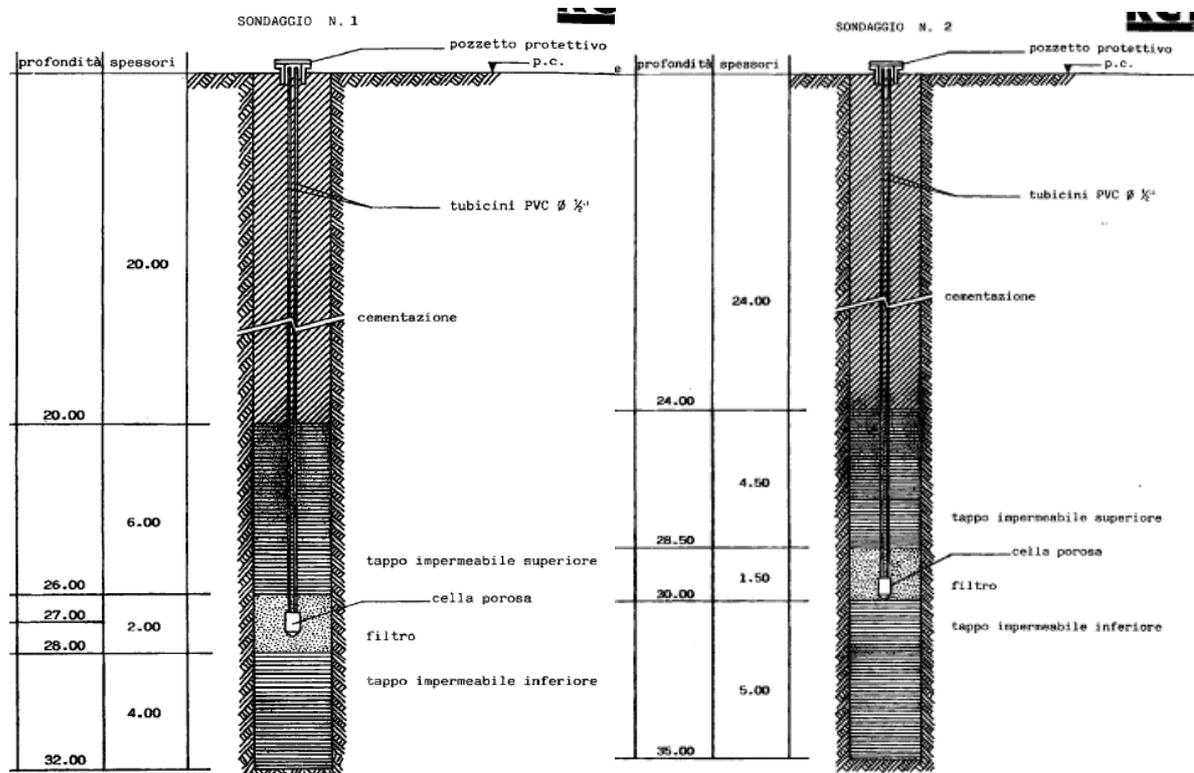
Figura 15 - schema di completamento con Cella Casagrande dei piezometri S1 ed S2 realizzati nel 1999

Utilizzando le informazioni provenienti dall'indagine geotecnica del 1999 è stato possibile verificare che in alcuni sondaggi profondi (S1, S2 ed S5) erano state installate Celle Casagrande alle profondità rispettivamente di 27 m (S1), 30 m (S2) e 20,5 m (S5). I sondaggi S3 ed S4 invece erano stati attrezzati a tubo aperto (fessurazione compresa tra 5 m e 10,5 m).

La funzionalità delle due Celle di Casagrande è stata compromessa durante la realizzazione dei serbatoi A e C del COVA che ha determinato sicuramente la distruzione delle teste degli stessi sopra le quali sono state poi realizzate tutte le opere necessarie.

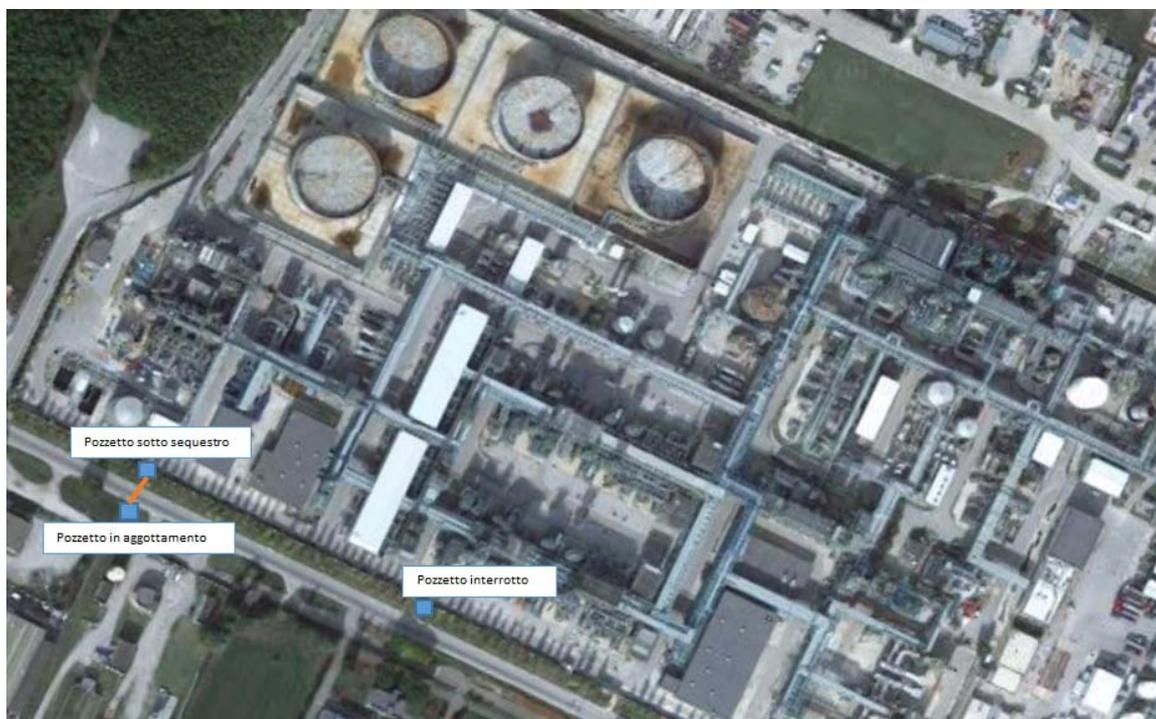
Figura 16 - Ubicazione del pozzetto in aggotamento e di quello posto sotto sequestro

- il tubo drenante che esce dal COVA era ispezionabile tramite pozzetti, buona parte dei quali non sono stati rinvenuti. Gli unici due pozzetti ispezionabili, sulla base delle informazioni ad oggi disponibili, si trovano immediatamente al di fuori del COVA (Cfr. Figura 16), a sud del muro di recinzione. Uno di questi è stato posto sotto sequestro dal NOE mentre nell'altro, ispezionato in data 04.02.2017, sono state trovate le condotte di immissione ed emissione interrotte a poche decine di centimetri dal pozzetto stesso. Inoltre, in corrispondenza del primo pozzetto, è stato riscontrato un collegamento al pozzetto sottostrada dal quale è stato attivato l'emungimento con autospurgo nell'ambito della MISE;

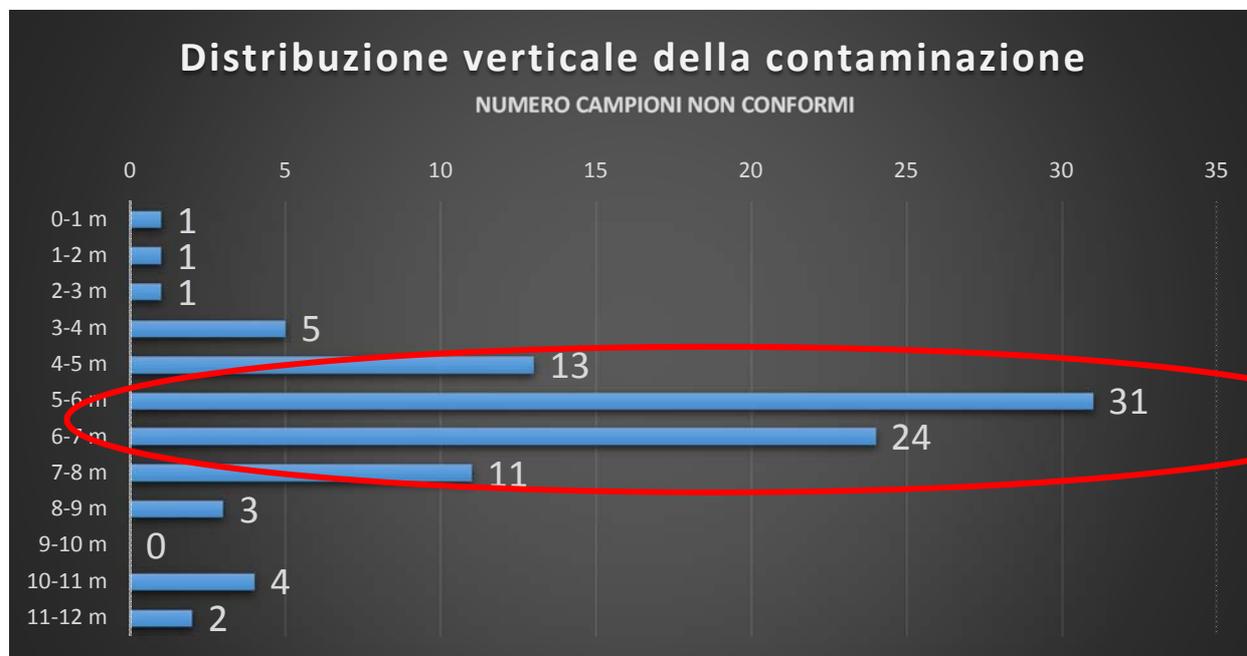
Figura 17 – individuazione delle profondità maggiormente interessate da superamenti delle CSC nei terreni

Ai fini della definizione del Modello Concettuale definitivo del sito non saranno considerati rappresentativi del reale stato di contaminazione del terreno i campioni prelevati, nell'ambito della MISE, nel terreno saturo come previsto dal D.Lgs 152/06. Nelle Tavole 10 e 11 è riportata l'ubicazione dei sondaggi che presentano campioni con superamenti delle CSC;
